1. IDENTIFICACIÓN DEL INMUEBLE

Departamento	Tolima	Municipio	Ambalema
Dirección	Carrera 5 No.4 - 61 / 63		
Sector	02	Barrio	Campoalegre
N° Manzana	39	No. Predio	09
Código Catastral	730300102000000390009000000000		
Matrícula Inmobiliaria	-	Avalúo Catastral	\$147.553.000
Nombre del Propietario	Departamento Del Tolima J I S C		
Nombre del Ocupante

Construida a mediados del siglo XIX, como oficinas y factoría para la firma antioqueña Montoya & Sáenz, constituye un testigo material de la bonanza económica de Ambalema, asociada al auge exportador de la hoja de tabaco. La Casa Inglesa representa el advenimiento de las casas comerciales, la llegada de la inversión extranjera y el posicionamiento de Ambalema no solo en la historia nacional sino en el ámbito internacional.

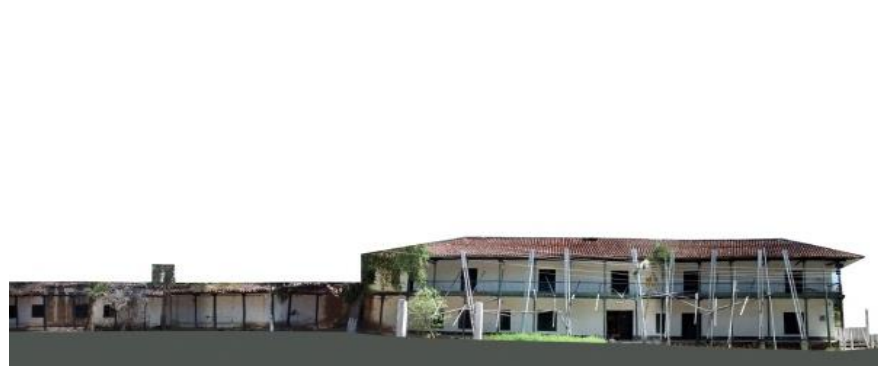
6. FOTOGRAFÍA

Sector	02
Nº de manzana	39
Nº de predio	09

6. TIPOS DE OBRAS PERMITIDAS		7. ACCIONES SUGERIDAS
MANTENIMIENTO	Son las obras relacionadas con la preservación del buen estado de los elementos existentes, sin alterar las características físicas y constructivas del mismo.	Se recomienda elaborar un plan de mantenimiento y realizar obras de mantenimiento preventivo después de efectuada la restauración del inmueble.
RESTAURACIÓN	Obras tendientes a recuperar y adaptar un inmueble o parte de este, con el fin de conservar y revelar sus valores estéticos, históricos y simbólicos. Se fundamenta en el respeto por su integridad y autenticidad.	Se requiere una restauración integral del inmueble, es necesario elaborar un proyecto de intervención que incluya estudios preliminares, levantamiento arquitectónico y topográfico, estudio patológico, estudios técnicos, etc. que definan las obras a realizar.
PRIMEROS AUXILIOS	Obras urgentes a realizar en un inmueble que se encuentra en peligro de ruina, riesgo inminente, o que ha sufrido daños por agentes naturales o por la acción humana. Incluye acciones y obras provisionales de protección para detener o prevenir daños mayores, tales como: apuntalamiento de muros y estructuras, sobrecubiertas provisionales y todas aquellas acciones para evitar el saqueo de elementos y/o partes del inmueble, carpinterías, ornamentaciones, bienes muebles, etc	El inmueble requiere con urgencia obras de primeros auxilios tales como apuntalamientos de muros y estructuras de cubierta, sobrecubierta temporal y todas aquellas acciones para evitar el saqueo de elementos y/o partes del inmueble, carpinterías, ornamentaciones.

REINTEGRACIÓN	Obras dirigidas a restituir elementos que el Inmueble ha perdido o que se hace necesario reemplazar por su deterioro irreversible	Estas obras se incluyen dentro del proyecto de restauración integral.
CONSOLIDACIÓN	Fortalecimiento de una parte o de la totalidad del inmueble.	Estas obras se incluyen dentro del proyecto de restauración integral.
REHABILITACIÓN O ADECUACIÓN FUNCIONAL	Obras necesarias para adaptar un inmueble a un nuevo uso, garantizando la preservación de sus características. Permiten modernizar las instalaciones, y optimizar y mejorar el uso de los espacios.	La rehabilitación deberá encaminarse hacia la adecuación de un uso que permita destacar las características físicas y estéticas del inmueble. Se recomienda la adecuación a un uso institucional como un centro de prácticas de los oficios tradicionales, museo, jardín botánico, emprendimiento turísticos, etc., el cual sustentará la sostenibilidad del inmueble y permitirá su conservación en el tiempo.

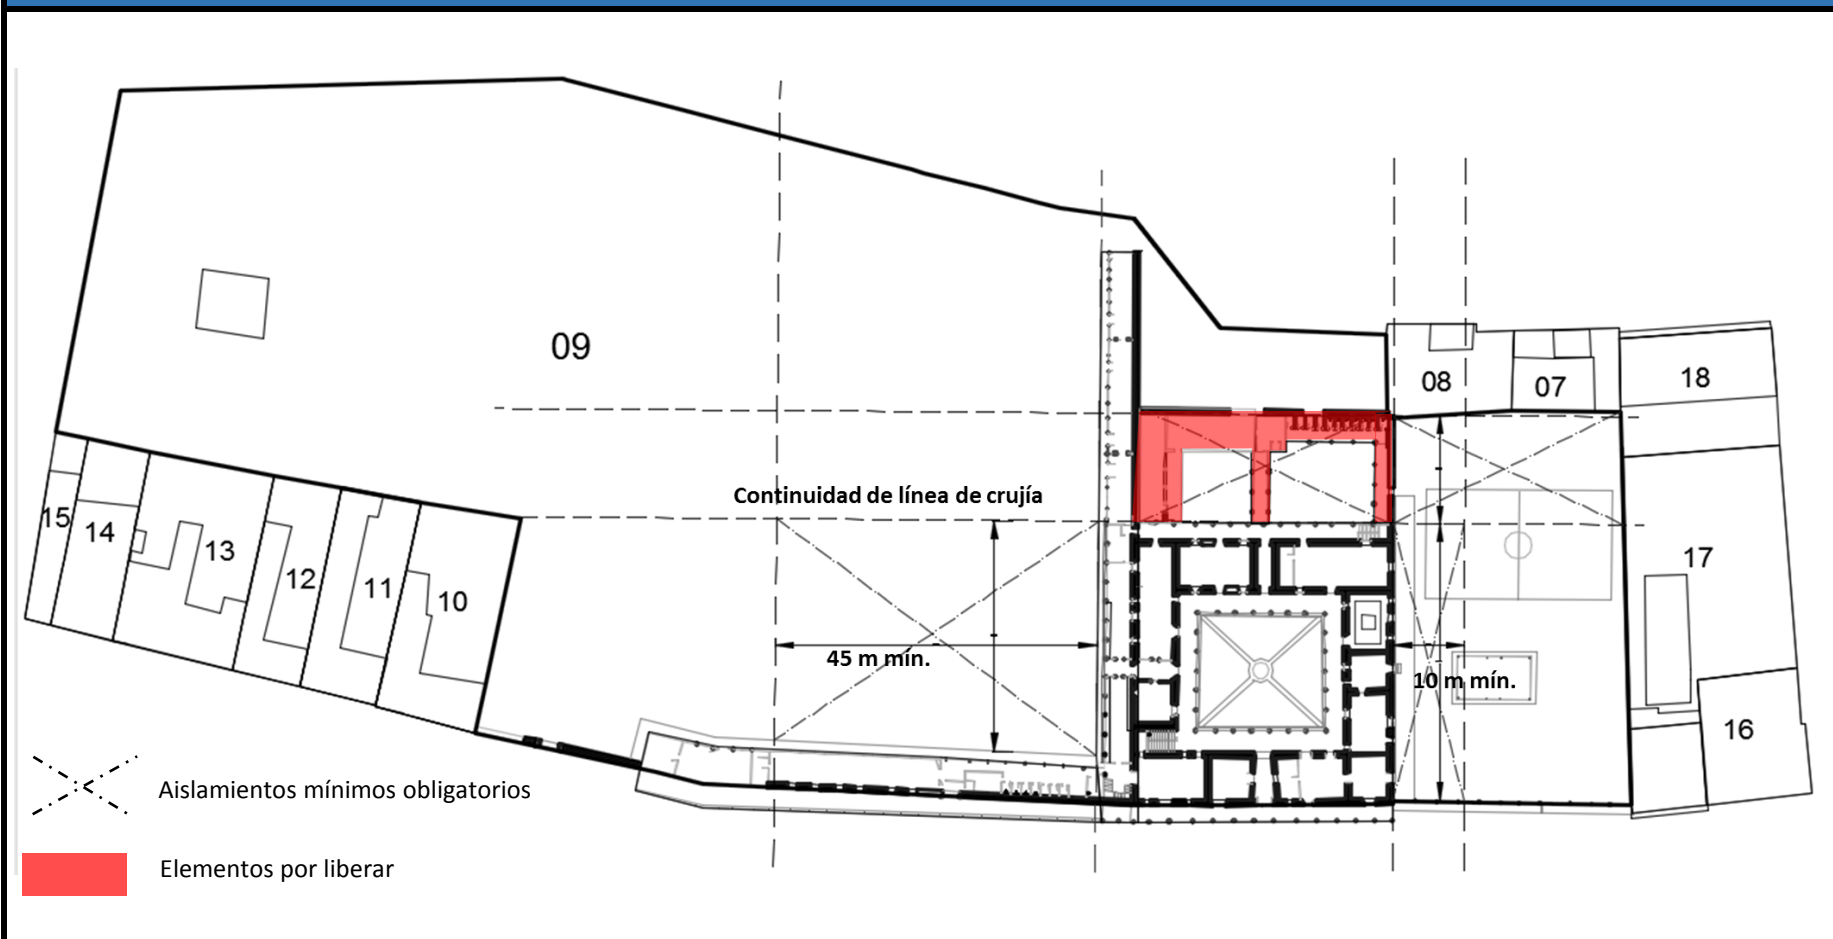
10. AMPLIACIONES Y LIBERACIONES

**Se deben liberar o eliminar los elementos señalados en el plano, porque constituyen adiciones posteriores que van en detrimento de la tipología original del inmueble.

LIBERACIÓN	Obras dirigidas a retirar adiciones o agregados que van en detrimento del inmueble ya que ocultan sus valores y características.	Se sugiere liberar los cuerpos construidos en una etapa posterior, localizados en el traspatio, que no guardan las proporciones, ni las calidades estéticas de la edificación original.

*Las nuevas crujías que se construyan adyacentes al inmueble, deben ubicarse perpendicularmente a las crujías del mismo, cumpliendo con los aislamientos establecidos, deberán ser construidas con cubierta inclinada, pudiendo empatar con el mismo siempre y cuando mantengan la misma altura desde el nivel de la calle hasta la línea de cumbrera de la crujía de un piso existente y deben solucionar de manera adecuada el empuje sin modificar las crujías antiguas. La nueva crujía debe plantear una cubierta independiente.
