DOCUMENTO DE SOPORTE DIAGNÓSTICO

PLAN ESPECIAL DE MANEJO Y PROTECCIÓN TEATRO AMIRA DE LA ROSA Barranquilla

Bien de interés cultural del ámbito nacional Resolución 1277 de 2006

**Barranquilla-Bogotá
mayo de 2021**

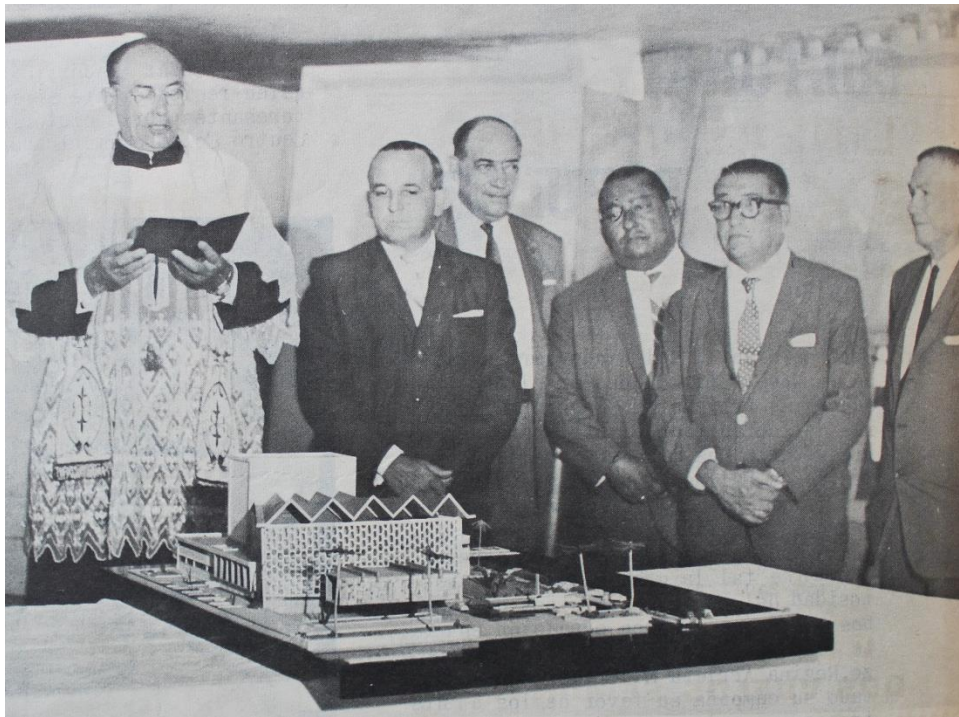
Imagen 21. Ceremonia de bendición y presentación de la maqueta.

Por otro lado, el proyecto inicial aprobado contemplaba sobre la fachada sur una doble piel en grandes calados que permitiría la entrada controlada de la luz solar sobre el foyer, como se puede observar en la maqueta de las figuras 20 y 21. Sin embargo, en el largo proceso constructivo Zeisel & Magagna —a la postre diseñadores constructores de la primera fase— introdujeron cambios formales y funcionales a su proyecto. Se eliminó la doble piel y se sustituyó por 14 hileras de estrechos ventanales longitudinales que desempeñarían la misma función de control solar. Y, sobre la azotea del foyer, plantearon una terraza a la que podía acceder el público desde el área del balcón de la platea que se encontraba al mismo nivel; de tal forma que, en los intermedios de la función, los espectadores podrían socializar en un área externa que permitía una conexión ambiental y social con la ciudad. Muy en la tradición de la cultura Caribe, en la que la terraza es un componente insustituible de la vivienda unifamiliar tradicional.

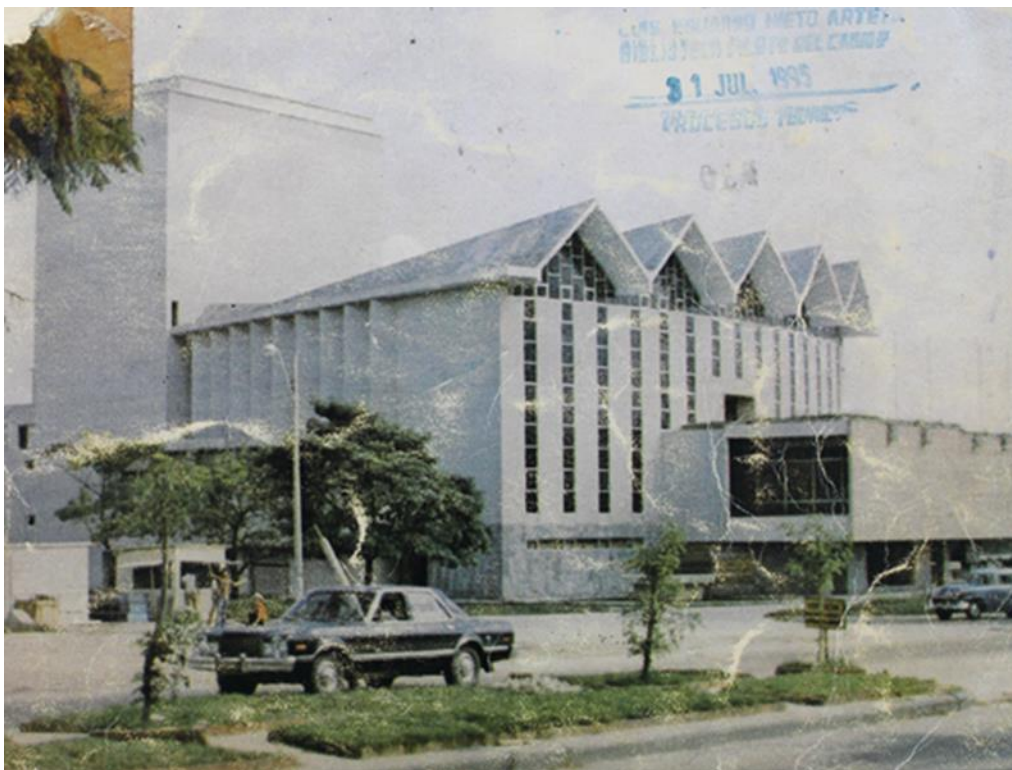
Imagen 25. Teatro Municipal Amira de la Rosa después de terminada la primera fase hasta 1980. Obsérvense los cambios introducidos en la fachada sur, en la que se elimina la envolvente de los calados y se incorpora un acceso a la terraza.

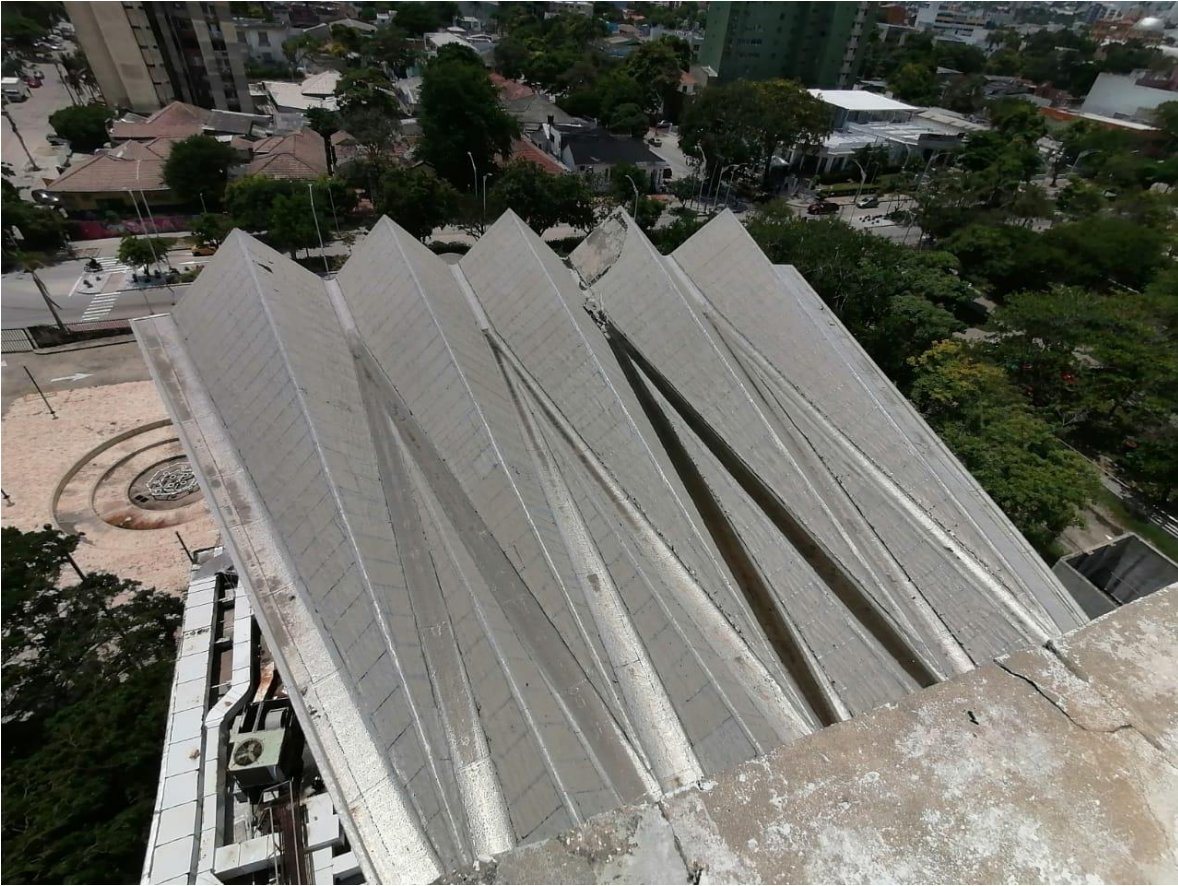
Imagen 28. Cubierta de pliegues alternados del Teatro Municipal Amira de la Rosa.

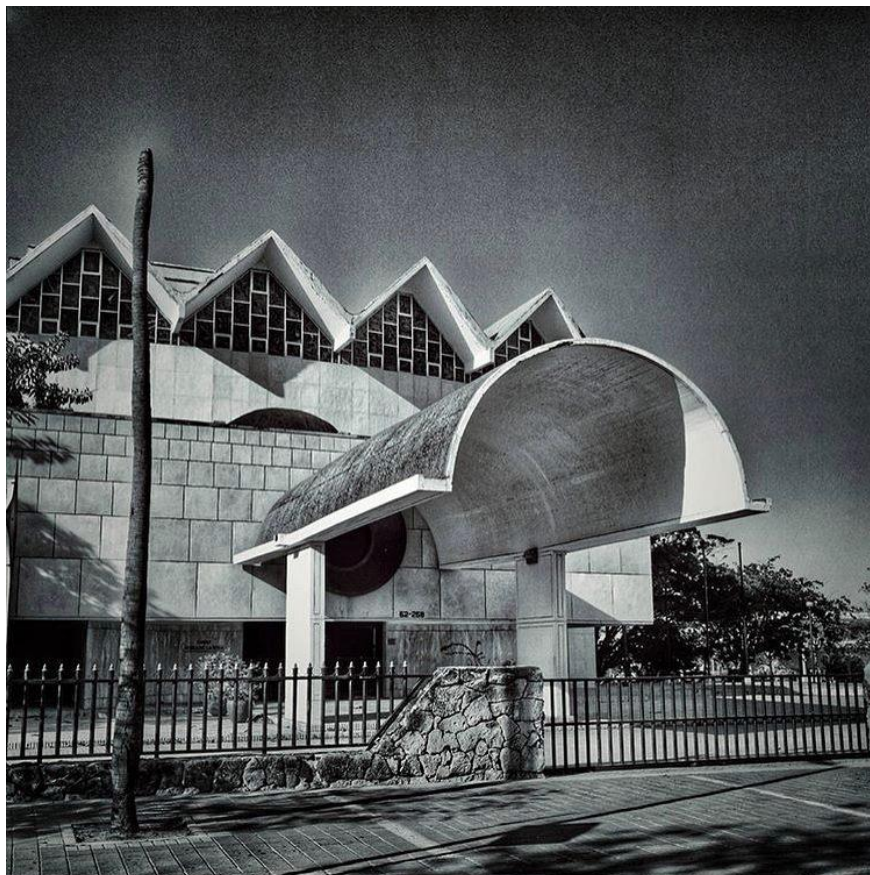
Imagen 34. Bóveda de cañón en voladizo para la protección a la lluvia diseñada por Hernán Viecco, 1982.

Pues bien, las adiciones más significativas a la volumetría inicial de proyecto Zeisel, Magagna & Lignarolo fueron la bóveda de cañón para enmarcar el acceso al teatro y la cúpula de concreto colocada encima de la cubierta del foyer, cuya concavidad se proyecta hacia el interior, y desde su centro se descuelga una lámpara de cristal de murano, un punto de luz muy brillante que irradia todo el espacio de doble altura que conforman el foyer y la sala exhibición del segundo piso.

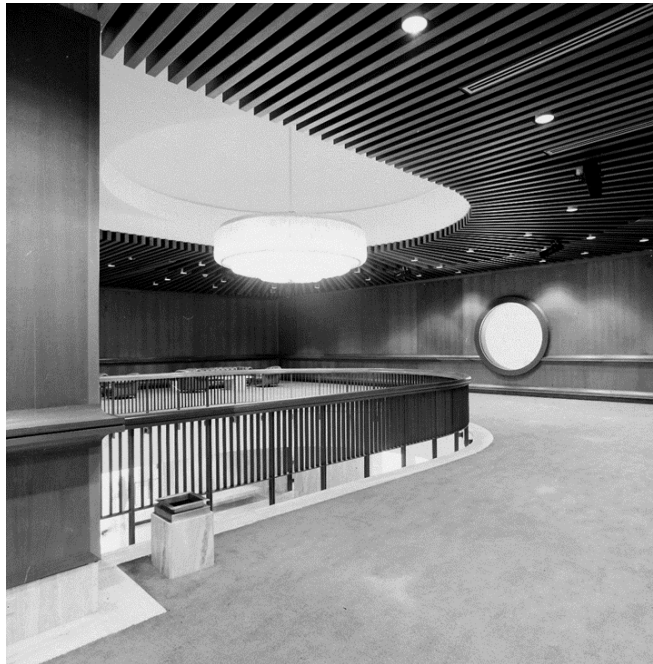
Imagen 36. Foyer y áreas de exposiciones. 2° piso con la lámpara de cristal de murano y el óculo. Aportes del arquitecto Hernán Vieco. Fuente: Daniel García.

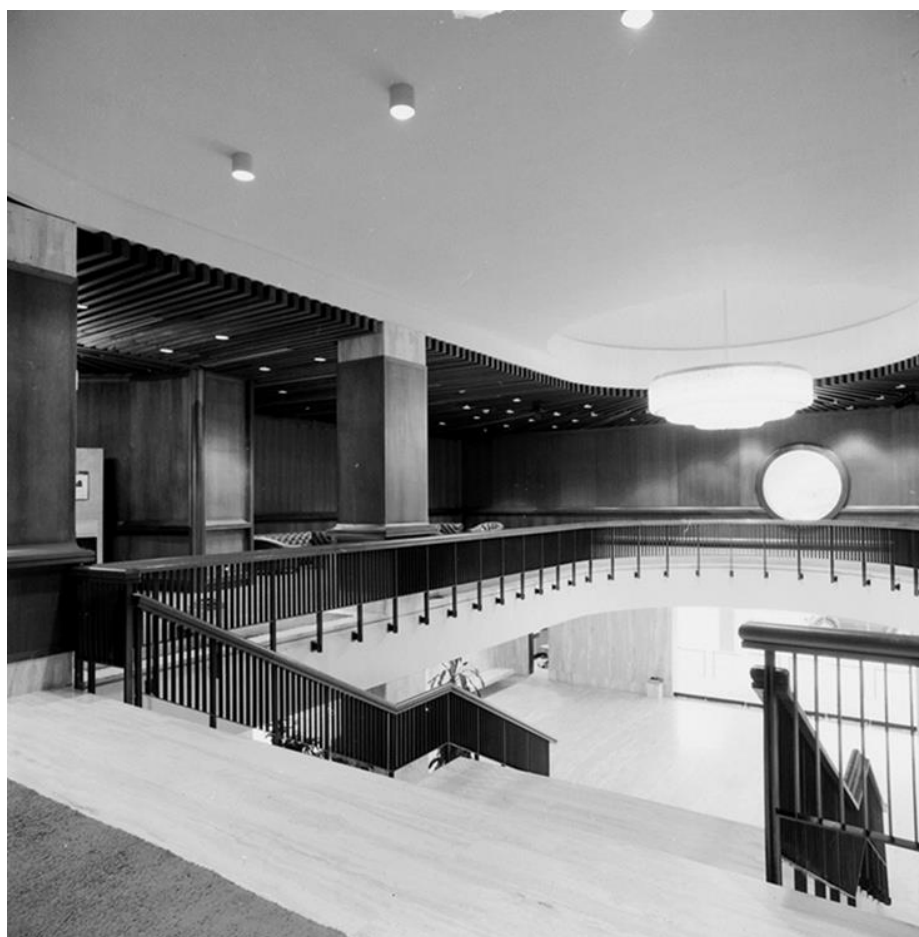
Imagen 43. Foyer y escaleras de acceso.

La escalera ventral está provista de cierta monumentalidad funcional. Su perímetro se demarca con una baranda con pasamanos de madera y platinas metálicas verticales, característica de los acabados de la arquitectura del movimiento moderno.

Tal vez para garantizar un mejor aislamiento acústico, maximizar el avance de las tecnologías del aire acondicionado, o la misma cultura del arquitecto, incidieron en que esta última versión del teatro fuese más interna y negada al exterior. Aunque la pretensión de generar una terraza ya era un imposible estructural, la fachada sur del volumen de la platea se cerró totalmente, los ventanales en las caras oriental y occidental del bloque del foyer, que permitían una ventilación cruzada, se eliminaron; las ventanas de los corredores de los palcos en las fachadas oriental y occidental se sellaron y se les eliminaron los parasoles en elementos verticales de protección solar.

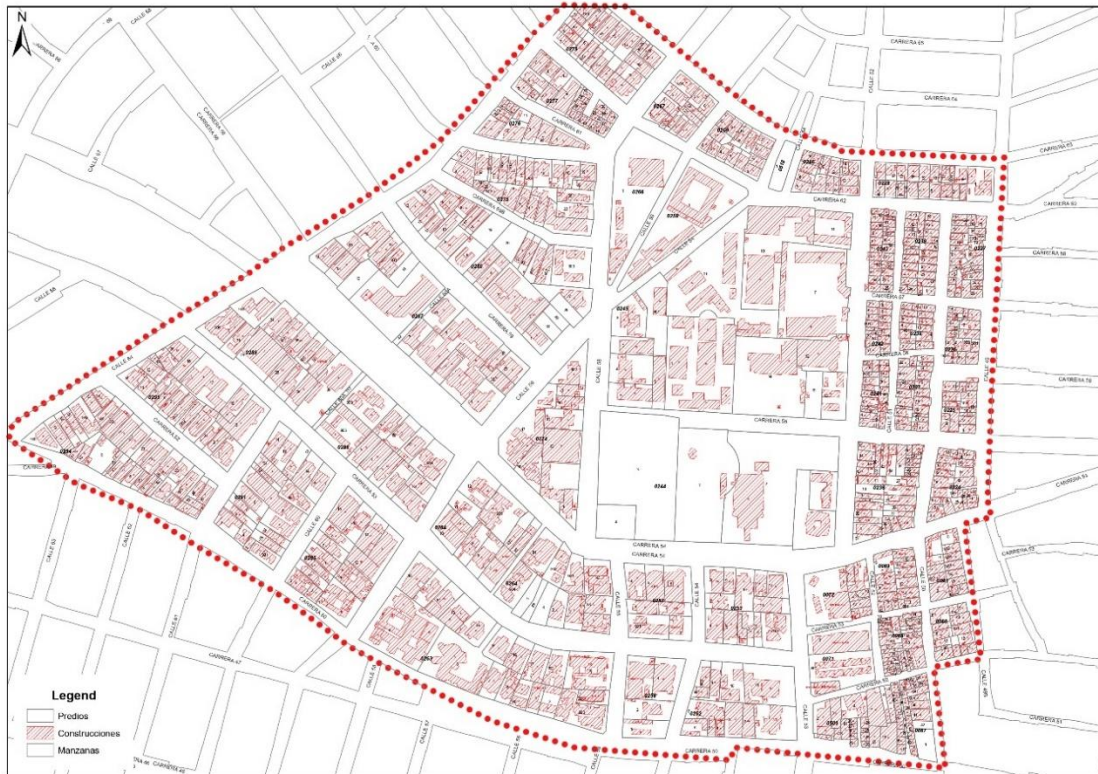
Imagen 59, Delimitación de la zona de estudio. Fuente: Consultoría NVP.

Debido a las condiciones urbanas de localización del Teatro Amira de la Rosa, en la confluencia de los barrios Montecristo, El Prado y Barrio Abajo se delimita una zona de estudio que permita identificar las dinámicas urbanas y el análisis de los diferentes componentes que tienen incidencia en el Teatro Amira de la Rosa. Se delimita como zona de estudio el perímetro con la siguiente delimitación:

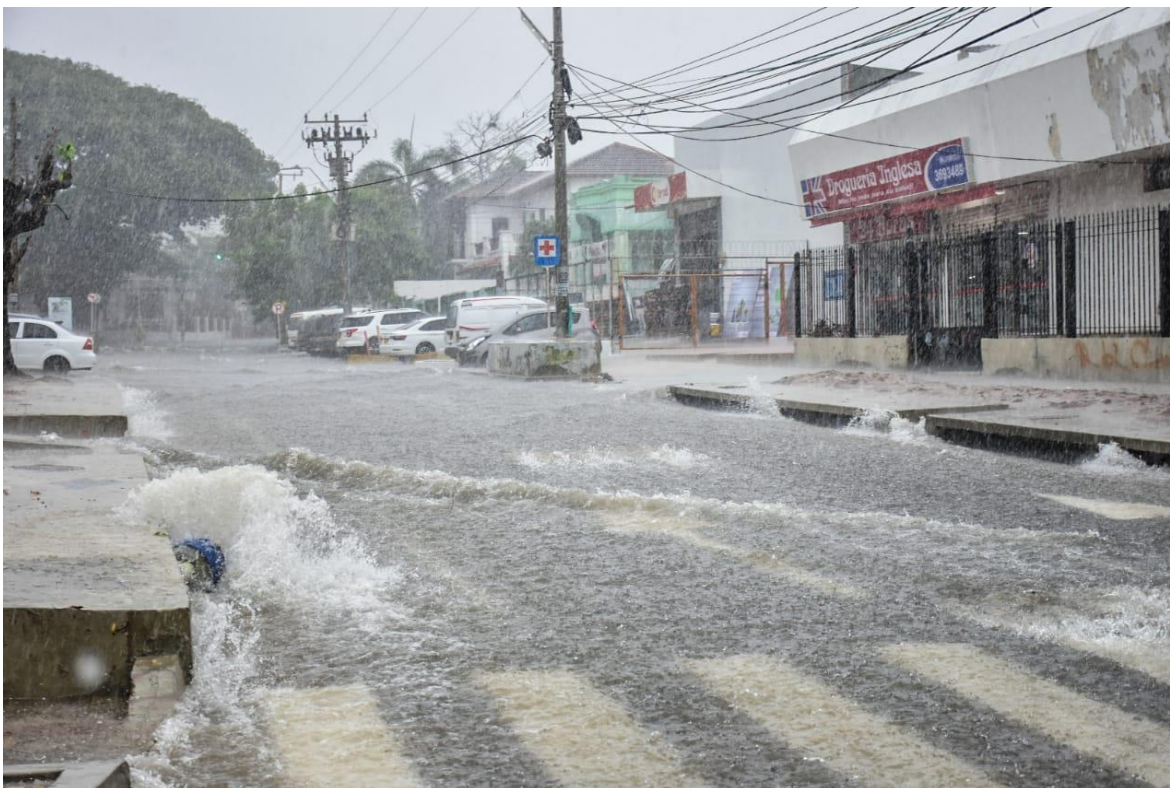
En cuanto a zonas de riesgos, el entorno no presenta amenazas de riesgos por inundación, deslizamiento, incendios, etc. Sin embargo, con las fuertes lluvias se generan arroyos que suponen un peligro para los ciudadanos y la buena movilidad. En la calle 59 entre carreras 53 y 55, se identifican arroyos y crecientes por fuertes lluvias.

Imagen 84. Arroyo en la calle 59 con carrera 54.

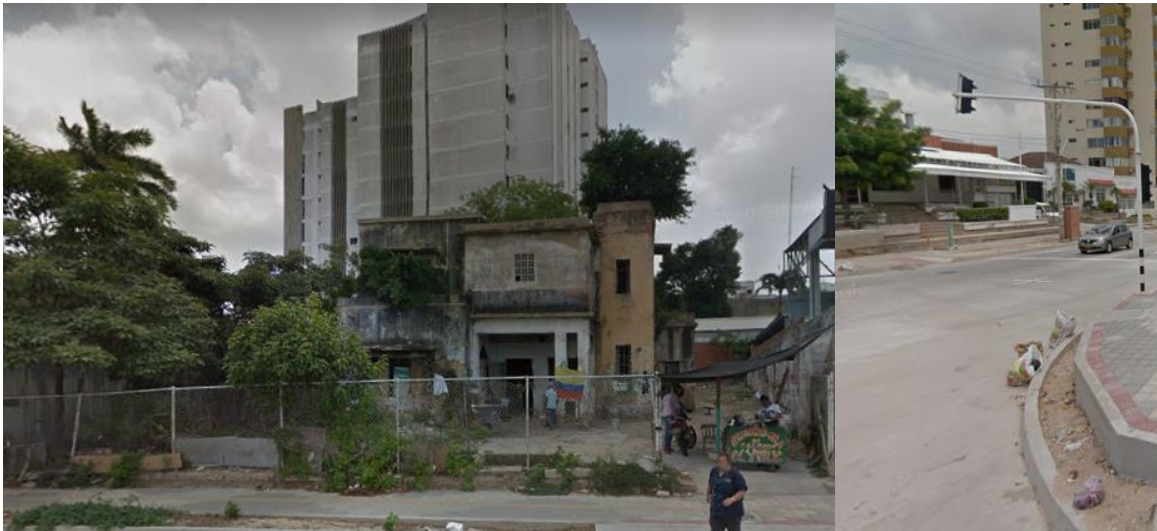
Imagen 85. Edificación abandonada: acumulación de desechos y crecimiento de maleza. A. Calle 59 entre carreras 53 y 54, y B. acumulación de residuos sólidos en vía pública (carrera 53 con calle 59).

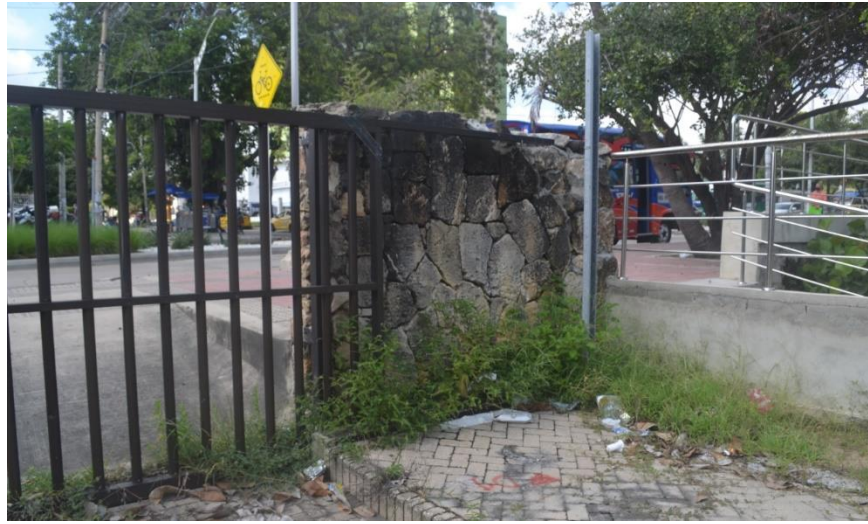
En cuanto al lote donde se localiza el Teatro Amira de la Rosa se identifica que en las zonas de jardín crece excesivamente la maleza y se acumulan hojas secas debajo del árbol de caucho que se encuentra en la entrada de la edificación. En la carrera 54 entre calles 58 y 59 se encuentran dos puntos de acumulación de basuras. Se identifican cartones cortados, vasos plásticos, madera y bolsas de aseo acumulados en el espacio público.

Imagen 87. Maleza en los jardines del Teatro Amira de la Rosa.

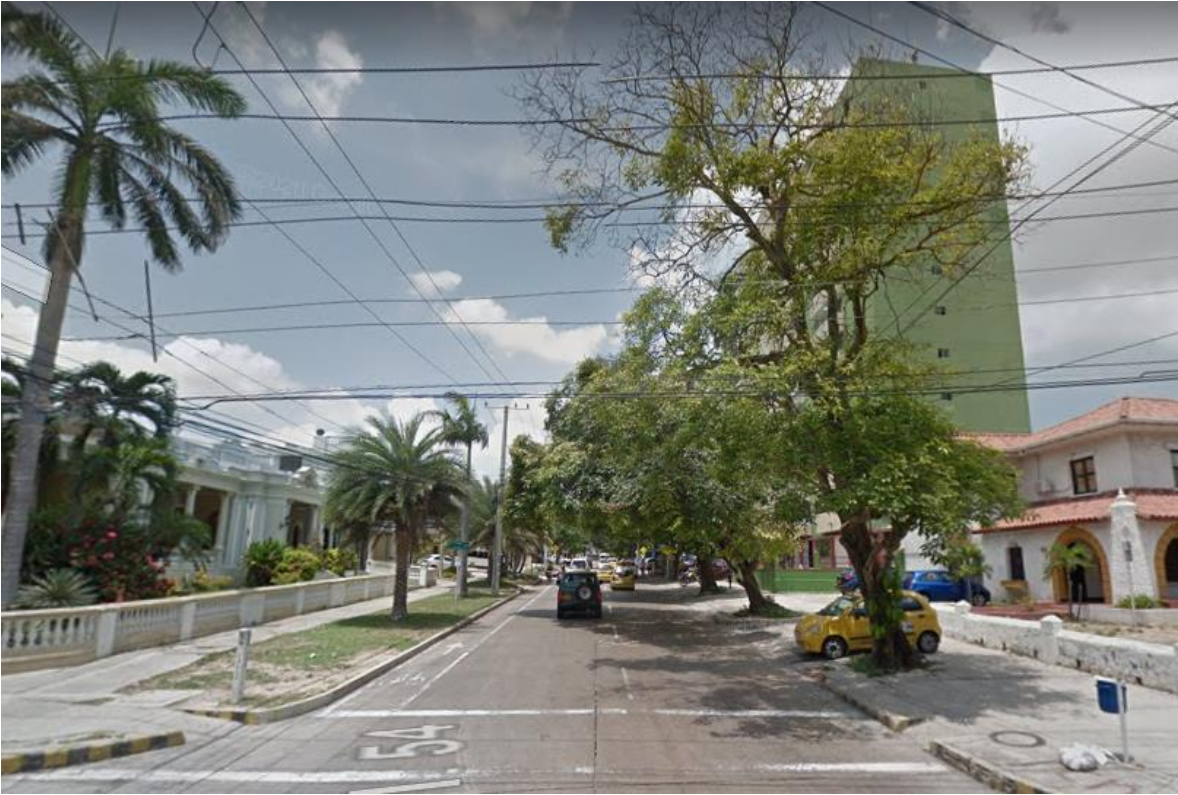
En cuanto a contaminación visual, el principal inconveniente en ese aspecto son las líneas de energía eléctrica que van desde un poste a otro, en dos extremos diferentes de una misma calle, lo que genera un complejo tejido de cables cruzados que obstruyen y no permiten una adecuada visibilidad. Se añade a esto la disposición de basuras en andenes y la existencia de un edificio deteriorado y con grafitis ubicado en la calle 59 entre carreras 53 y 54 que no contribuyen estéticamente a los espacios públicos y del sector.

Imagen 88. Contaminación visual de la carrera 53 con calle 54.

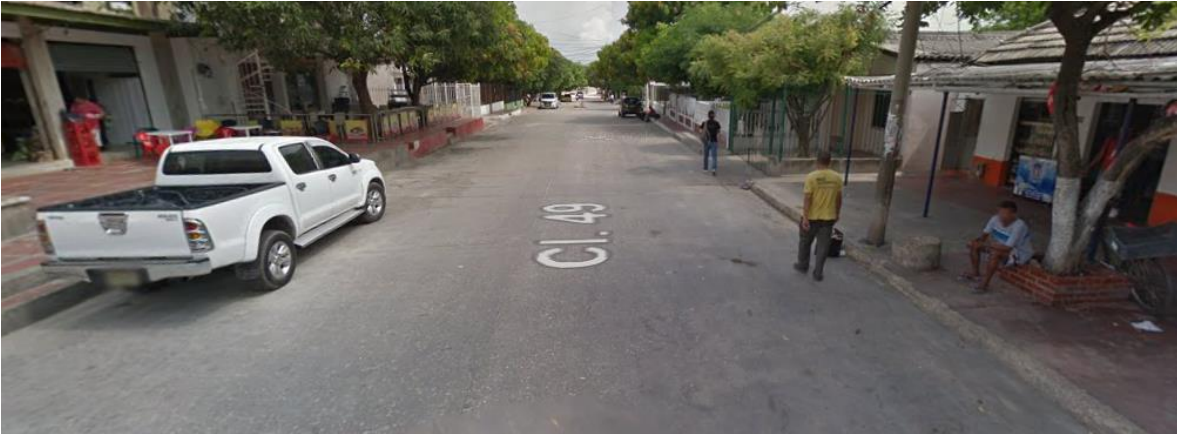
Con respecto a las características de la infraestructura, se puede identificar que la vía posee un pavimento rígido en condiciones regulares, y en lugares puntuales se presentan fracturas en el pavimento. Adicionalmente, se puede observar que la calle 49 posee señalización horizontal en las intersecciones, sin embargo, esta se encuentra ligeramente desgastada. Finalmente, al evaluar las condiciones de los andenes, se hace visible que, para algunas propiedades, desde el bordillo hasta la línea de propiedad se cuenta con un ancho apropiado, pero para la circulación peatonal únicamente se cuenta con 1 m de ancho, como máximo, mientras que, en otras propiedades, la línea de propiedad está apenas a 1 m desde la línea del bordillo. A su vez, se identifica que entre un predio y otro se presentan escalones.

Imagen 96. Condición actual de la calle 49.

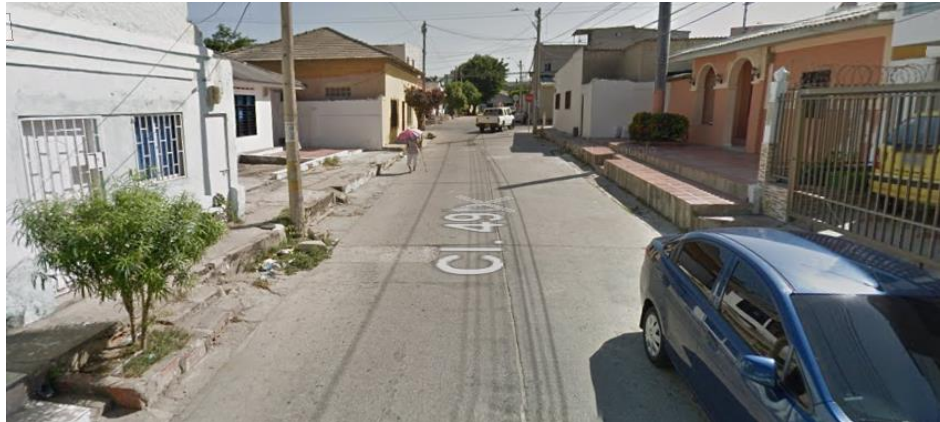
Se puede apreciar también que la calle 49b posee una estructura de pavimento rígido, el cual se encuentra en condiciones regulares. Adicionalmente, se observa que no cuenta con ningún tipo de señalización horizontal. Con respecto a los andenes, se identifica que entre la línea de bordillo y la línea de propiedad hay máximo 1.5 m, de los cuales para la circulación peatonal se dispone de máximo 1 m. Finalmente, también se puede apreciar en la figura 68 que entre un predio y otro se presentan desniveles en los andenes, lo que dificulta el acceso a personas que cuentan con alguna discapacidad.

Imagen 98. Condición actual de la calle 49b.

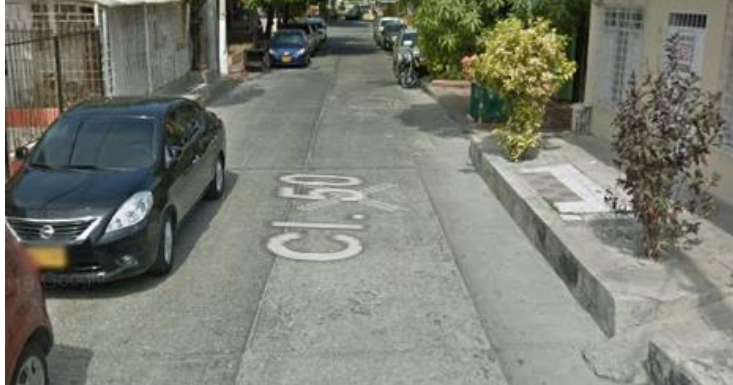
ancho mayor de 1 m. Además, se encuentran interrumpidas por escalones y rampas de acceso vehicular, lo cual dificulta en gran medida el tránsito de peatones.

Imagen 100. Condición actual de la calle 50.

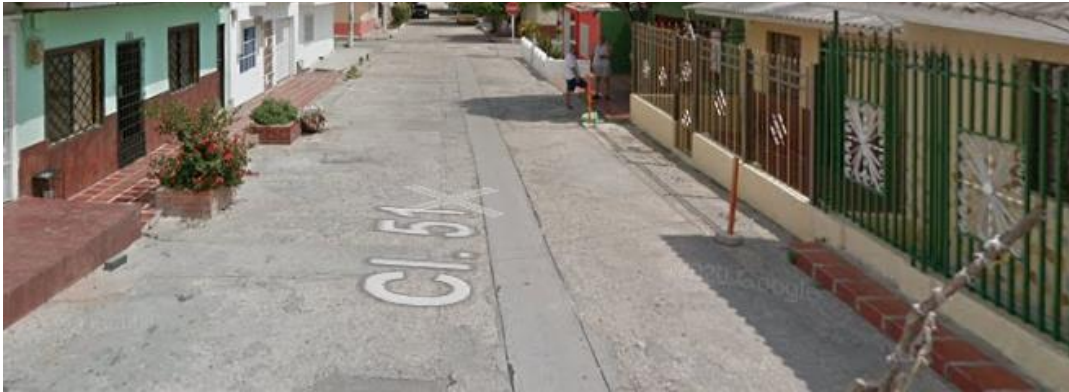
Como se puede observar en la imagen 72, la calle 51 posee una estructura de pavimento rígido que no se encuentra en óptimas condiciones. Adicionalmente, se identifica que la vía no posee ningún tipo de señalización horizontal. Con respecto a la infraestructura peatonal, se puede observar que hay

viviendas que poseen andenes de ancho máximo de 1 m, pero existen otras viviendas en las que no se provee ningún ancho de andén.

Imagen 102. Condición actual de la calle 51.

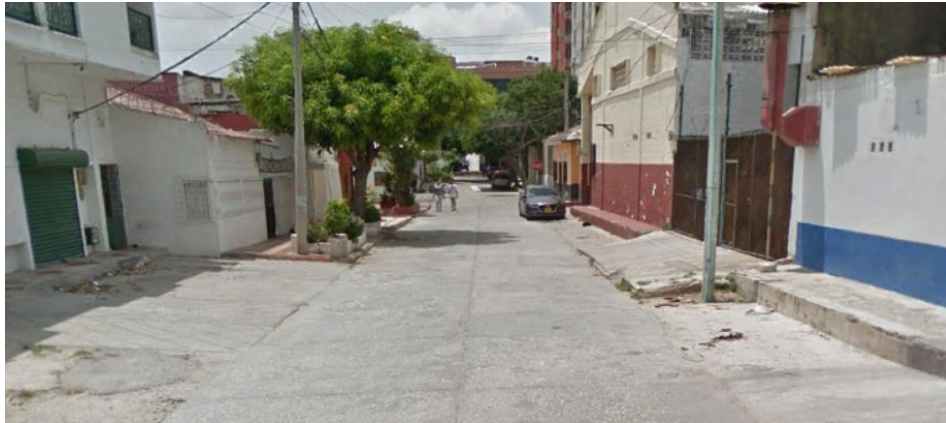
se identifica que estos no poseen continuidad entre predios, y que el ancho efectivo para la caminata se ve reducido, ya sea por jardineras o por la presencia de espacios para el parqueo de vehículos.

Imagen 104. Condición actual de la calle 52 en la zona del proyecto.

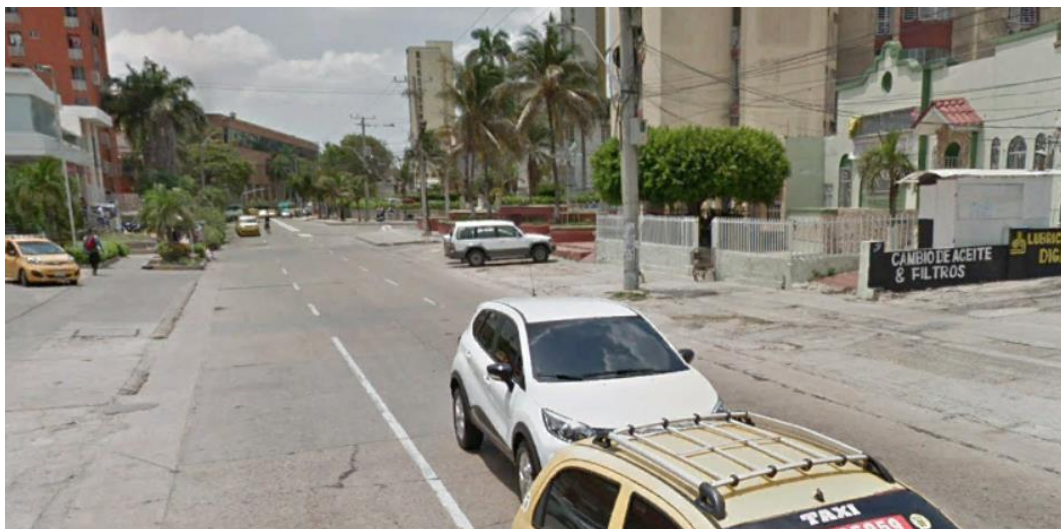
entre 2 y 3,5 m, y que, en algunos tramos, el andén no se encuentra al mismo nivel entre un predio y el otro.

Imagen 106. Condición actual de la calle 53 en la zona del proyecto.

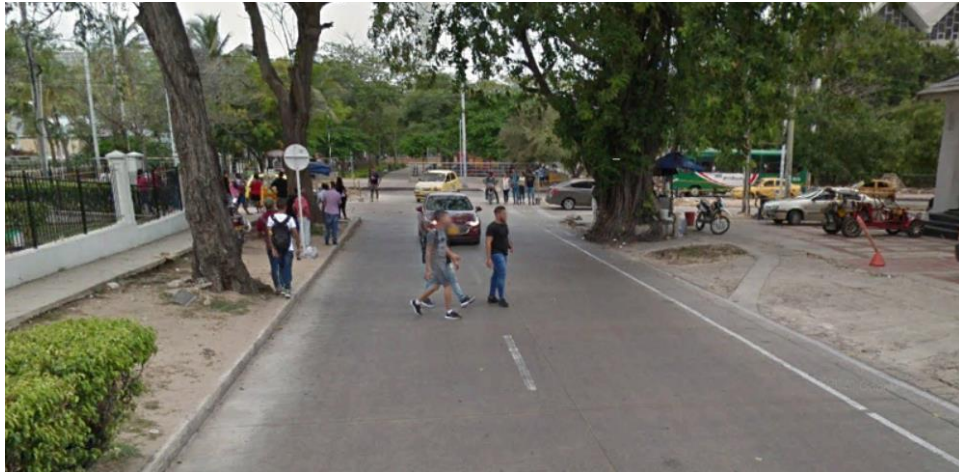
En la imagen 77 se aprecia la condición de la infraestructura del tramo vial en mención, y se identifica que cuenta con una estructura de pavimento rígido que se encuentra en buena condición. Adicionalmente, se destaca la presencia de líneas de demarcación de carril. Con respecto a las cebras peatonales, no todas las intersecciones cuentan con ellas. Finalmente, se observa que posee andenes

con anchos no superiores a 1 m en el costado izquierdo, mientras que en el costado derecho se presenta un ancho superior.

Imagen 108. Condición actual de la calle 54 en la zona del proyecto.

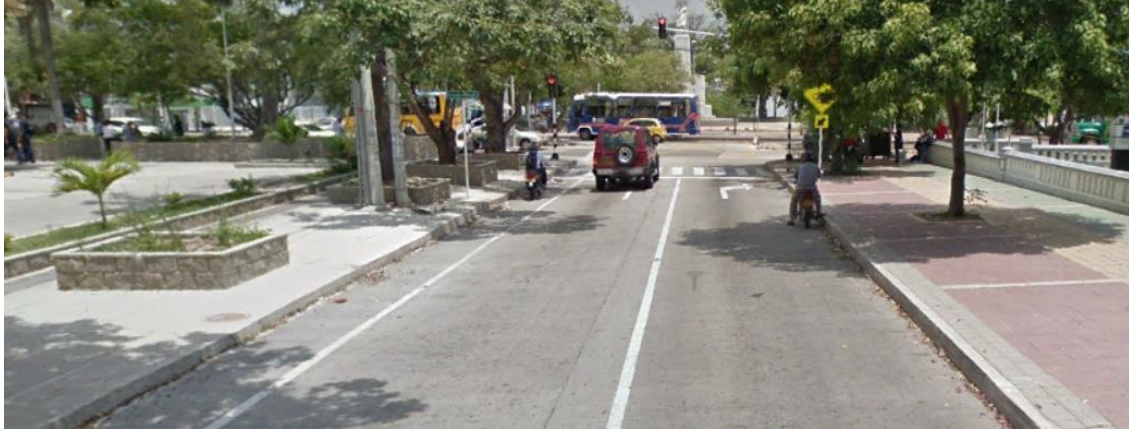
con líneas de demarcación de carril, flechas direccionales y cebras peatonales. Finalmente, se aprecia que posee andenes en buenas condiciones, en las que los peatones pueden circular cómodamente.

Imagen 110. Condición actual de la calle 55 en la zona del proyecto.

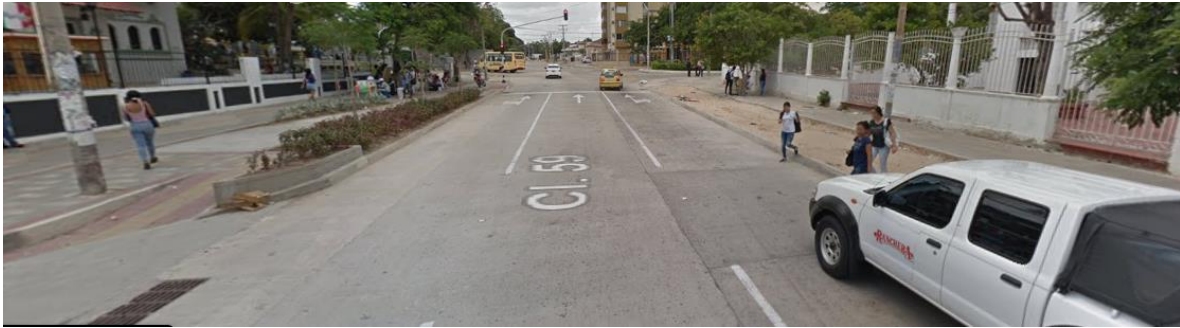
Con respecto a la infraestructura de la calle 59, se puede evidenciar que su carpeta de rodadura es de concreto hidráulico, y se encuentra en buen estado. Adicionalmente, se identifica que la vía en mención posee una correcta señalización horizontal. Finalmente, al hablar de los andenes, se identifica que tienen un ancho apropiado para la circulación peatonal, con andenes continuos y rampas de acceso peatonal en las esquinas.

Imagen 116. Condición actual de la calle 59.

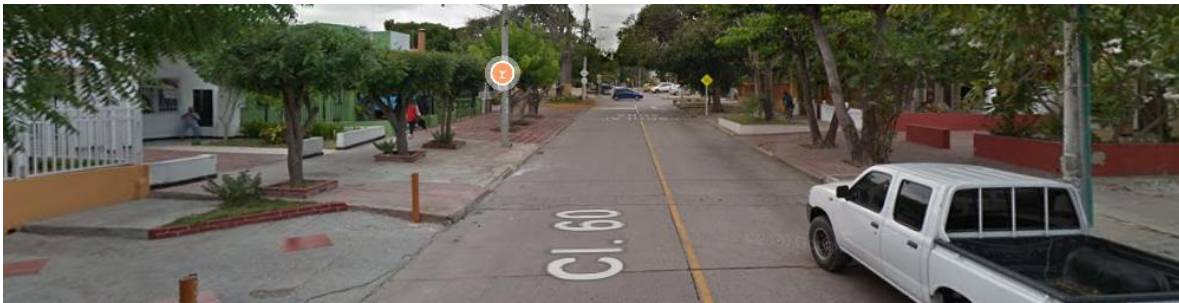
En la imagen 88 se puede apreciar la condición actual de la calle 60, y se identifica que tiene una estructura de pavimento rígido en buen estado, y que cuenta con una buena señalización horizontal. Adicionalmente, se pueden identificar amplios andenes, con un ancho aproximado de 3 m, donde, por lo menos, 1,5 m están dispuestos para la circulación peatonal. Sin embargo, se puede destacar que los andenes presentan desniveles entre un predio y otro.

Imagen 118. Condición actual de la calle 60.

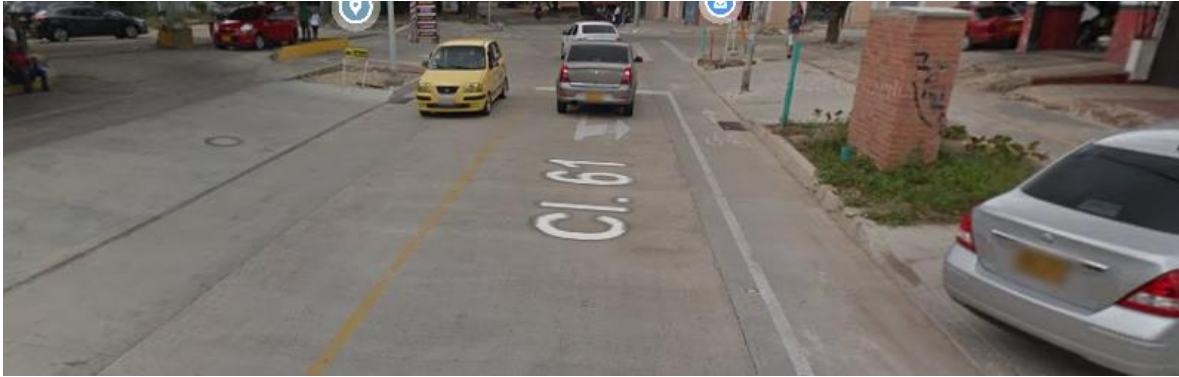
se puede evidenciar que la vía cuenta con señalización horizontal en buen estado. Finalmente, con respecto a los andenes, se aprecia que desde la línea de bordillo hasta la línea de propiedad hay una longitud aproximada de 5 m, donde para la movilidad de los peatones se cuenta con una amplitud entre 1 y 2 m. En la distancia restante se presentan rampas de acceso vehicular.

Imagen 120. Condición actual de la calle 61.

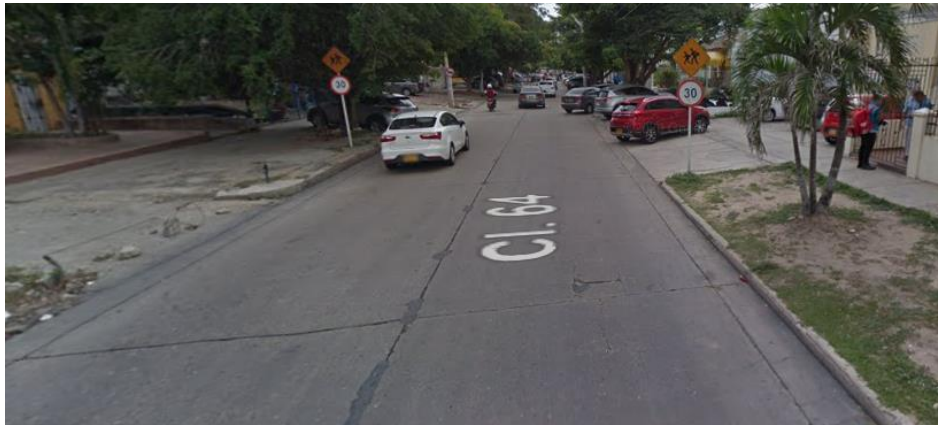
En la imagen 92 se aprecia la condición actual de la calle 64, en la que se identifica que la estructura de pavimento rígido se encuentra en condiciones regulares, con algunas fracturas en la carpeta de rodadura. Adicionalmente, se observa que no hay presencia de señalización horizontal. Finalmente, con respecto a los andenes, se puede apreciar que desde la línea de bordillo hasta la línea de propiedad existe una distancia de 5 m aproximadamente, donde entre 1 y 2 m son provistos para la circulación peatonal, y en el resto de la longitud se encuentran zonas verdes y rampas de acceso vehicular.

Imagen 122. Condición actual de la calle 64.

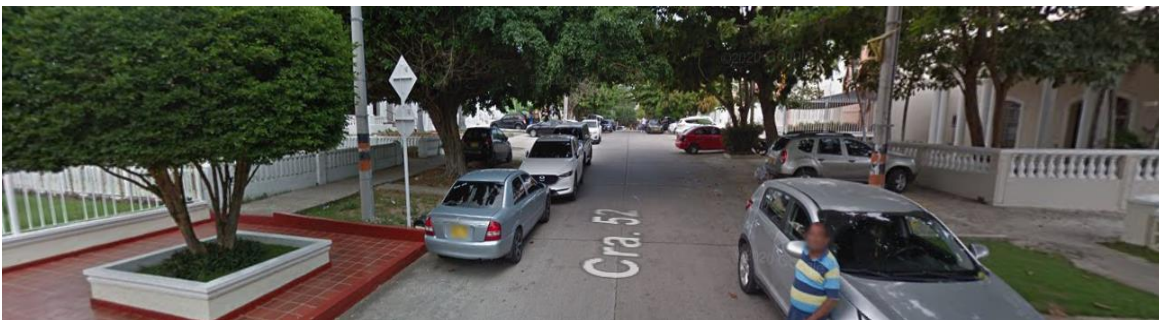
En la imagen 96 se muestra la condición actual de la carrera 52, donde se evidencia que la estructura de pavimento rígido se encuentra en buenas condiciones. Adicionalmente, se observa que no hay presencia de señalización horizontal sobre la vía. Con respecto a los andenes, se puede observar que desde la línea de bordillo hasta la línea de propiedad hay aproximadamente 3 m, donde entre 1 y 1,5 m son dispuestos para la circulación peatonal. Cabe resaltar que un problema en estos andenes es que no son continuos entre un predio y otro, lo que es un inconveniente relevante para la circulación de personas con alguna discapacidad.

Imagen 126. Condición actual de la carrera 52.

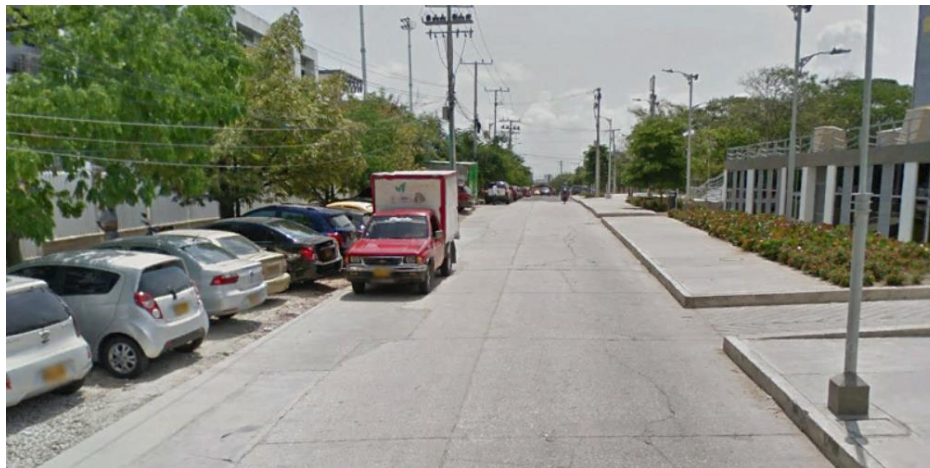
La carrera 55 cuenta con un ancho de calzada de 7,6 m, la cual se divide en dos carriles, con un ancho de 3,8 m cada uno. Sobre la carrera 55 se encuentran señales verticales de velocidad máxima para transitar en esa zona. La señalización horizontal es deficiente, casi nula en el pavimento. En cuanto a los andenes, se evidencia que el andén izquierdo cuenta con un ancho de 5 m y el andén derecho 3

m. Sin embargo, el andén derecho es poco caminable debido a la invasión por el uso indebido como zonas de parqueo. El estado del pavimento es regular, dado que presenta agrietamiento.

Imagen 132. Condición actual de la carrera 55 en la zona del proyecto.

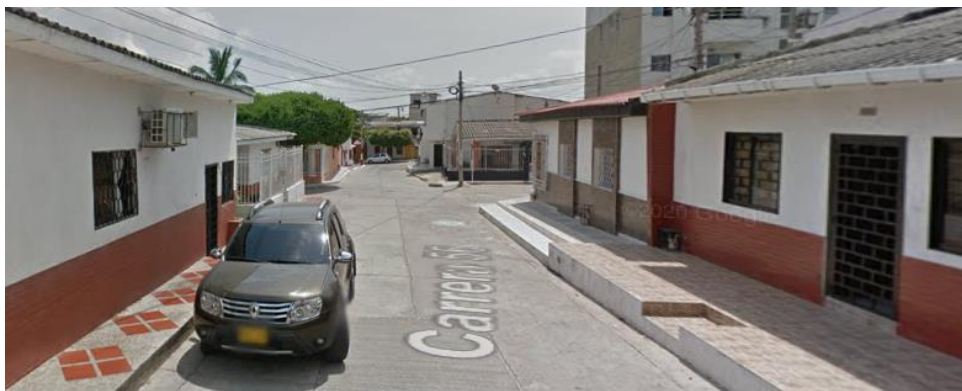
En la siguiente imagen se observa la condición actual de la carrera 56, y se observa que la vía tiene una estructura de pavimento rígido con reparcheos en algunas zonas. También se hace evidente la carencia de señalización horizontal. Con respecto a los andenes, se puede observar que el ancho máximo del andén es de aproximadamente 2 m, el cual va variando entre predios, hasta encontrar andenes de menos de 1 m de ancho. Al igual que en casos anteriores, se identifica que entre predio y predio no hay continuidad entre andenes.

Imagen 134. Condición actual de la carrera 56.

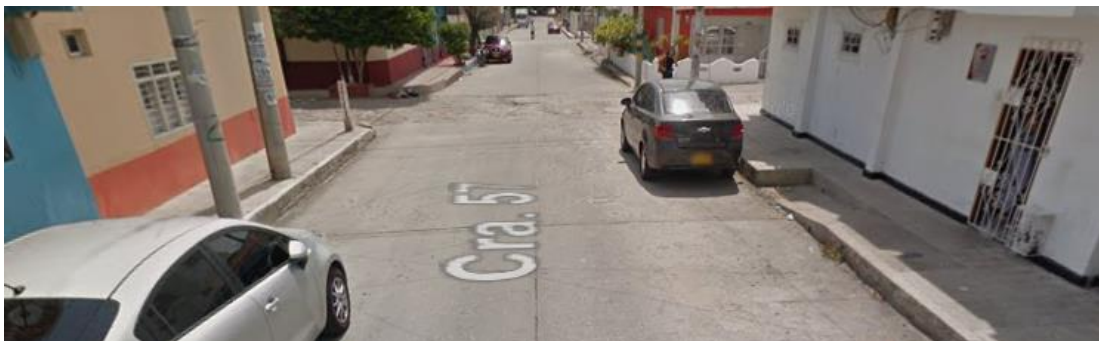
En la imagen 106 se muestra la condición actual de la carrera 57, en la que se identifica que tiene una estructura en pavimento rígido en condiciones regulares, ya que se evidencian baches y placas con fracturas. Por otro lado, se observa que no hay ninguna clase de señalización horizontal que permita identificar el paso peatonal o líneas de demarcación de carril, entre otros. Finalmente, se puede observar que la amplitud máxima de los andenes puede ser de 2 m aproximadamente, aunque varía de extensión entre predio. Cabe resaltar que el ancho para la circulación vehicular es de máximo 1 m, y que entre predio se presentan desniveles.

Imagen 136. Condición actual de la carrera 57.

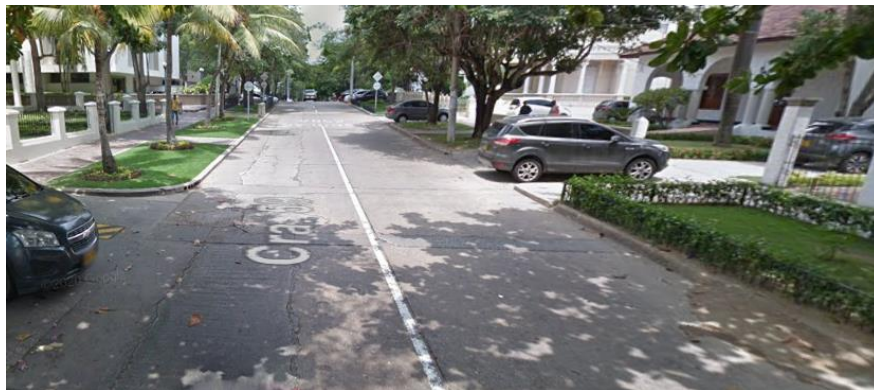
Con respecto a la condición actual de la vía, se puede identificar que posee una estructura de pavimento rígido en buen estado, el cual, a su vez, cuenta con señalización horizontal que permite delimitar carriles y conocer la ubicación de los pasos peatonales. Por otro lado, al hablar de los andenes, se identifica que entre la línea de bordillo y la línea de propiedad puede haber una distancia de 5 m, donde, para la circulación peatonal, se dispone aproximadamente entre 1 y 2 m.

Imagen 138. Condición actual de la carrera 59.

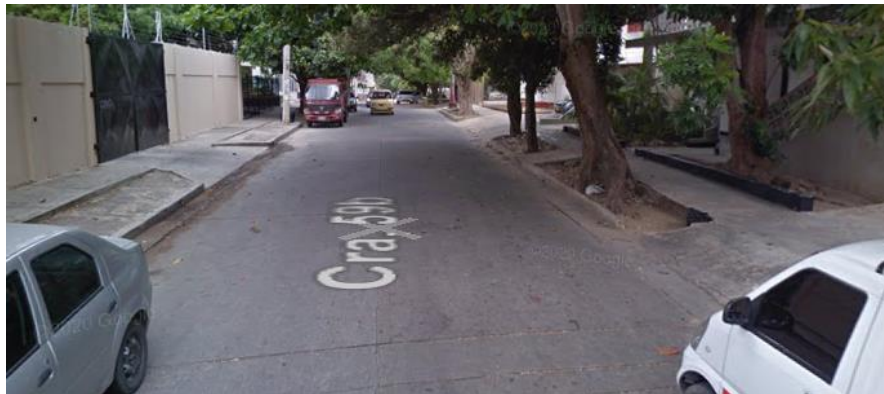
Con respecto a la condición de la infraestructura actual, en ella se puede observar que la estructura de pavimento rígido se encuentra en buen estado, sin embargo, al evaluar el tema de señalización, se evidencia que carece de esta a nivel horizontal. Sobre los andenes se puede apreciar que desde la línea de bordillo hasta la línea de propiedad puede haber una distancia promedio de 3 m, donde entre 1 y 2 m están disponibles para la circulación peatonal. Al igual que en la mayoría de las vías analizadas, entre un predio y otro se presentan desniveles en los andenes.

Imagen 140. Condición actual de la carrera 59b.

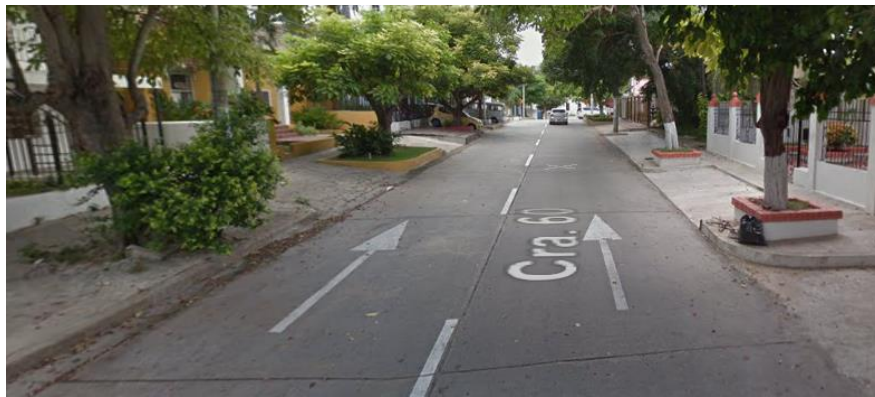
Imagen 141. Condición actual de la carrera 60.

En cuanto a la condición actual de la carrera 60, se puede identificar que la estructura de pavimento rígido se encuentra en buenas condiciones. Adicionalmente, se observa que la vía cuenta con una apropiada señalización horizontal. Finalmente, con respecto a los andenes, se puede percibir que el ancho de andén es de aproximadamente 4 m, donde, para la circulación peatonal, se provee entre 1 y 2 m. Al igual que en los casos anteriores, los andenes presentan escalones entre un predio y otro.

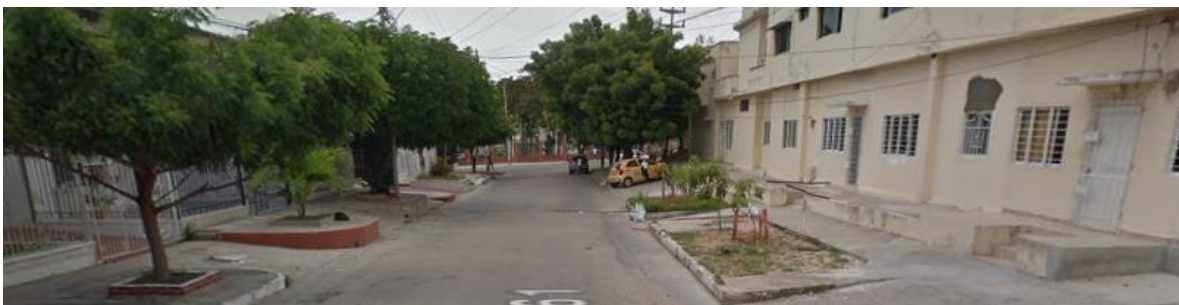
Imagen 143. Condición actual de la carrera 61.

Con respecto a la condición de la infraestructura de la carrera 61, se identifica que posee una estructura de pavimento rígido en estado regular, con presencia de algunos baches e irregularidades sobre su carpeta de rodadura. Adicionalmente, se destaca que no hay señalización horizontal. De los andenes se identifica que desde la línea de bordillo hasta la línea de propiedad hay aproximadamente 3,5 m, donde, para la circulación peatonal, se dispone de un máximo 1,5 m. A su vez, al igual que en otras vías aledañas descritas, entre predio y predio no hay continuidad en los andenes.

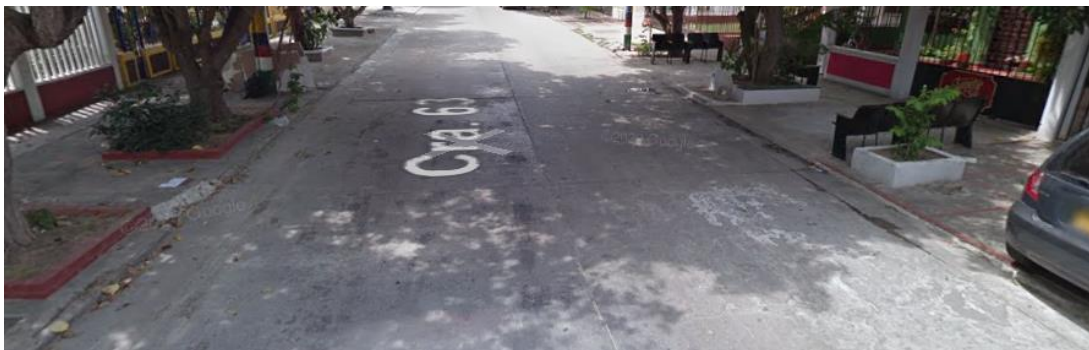
Imagen 147. Condición actual de la carrera 63.

Con respecto a la condición de la infraestructura actual, en la imagen 117 se puede observar que la estructura de pavimento rígido se encuentra en buen estado, sin embargo, al evaluar el tema de señalización, se evidencia que carece de esta a nivel horizontal. Acerca de los andenes se puede destacar que desde la línea de bordillo hasta la línea de propiedad puede haber una distancia promedio de 3 m, donde entre 1 y 1,5 m están disponibles para la circulación peatonal.

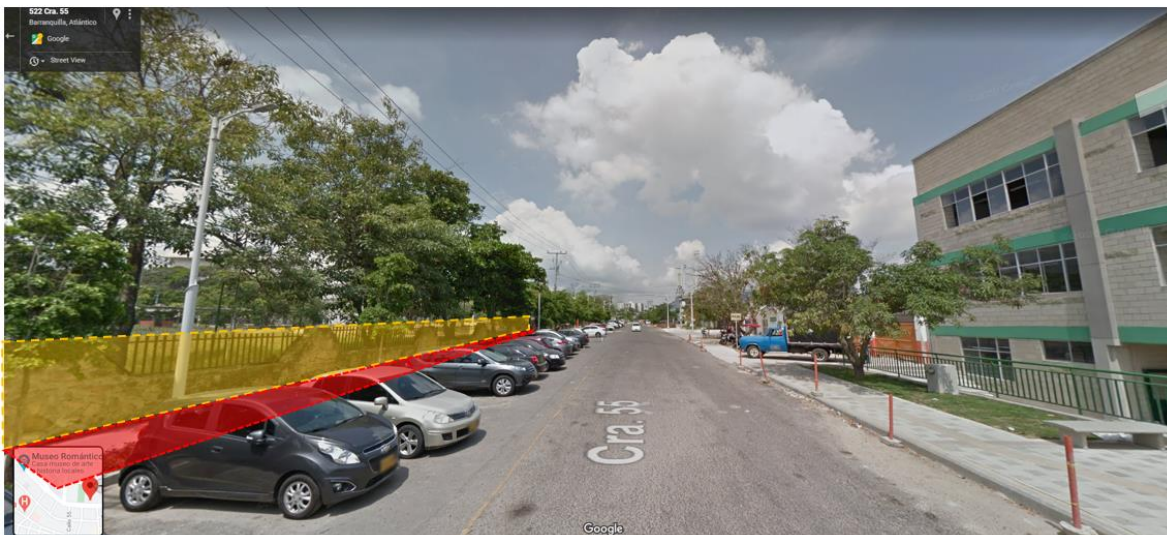
Sin embargo, como se reconoce en el análisis de equipamientos, el Teatro se ubica en un área que tiene una fuerte tendencia dotacional y en consecuencia atrae población flotante, esta situación genera puntos de congestión vehicular en los cruces señalados en el plano de la izquierda, sumado al hecho que varios de estos equipamientos no cubren con los cupos de estacionamientos reglamentarios y se ven obligados a utilizar las bahías de la carrera 55 marcada en rojo en el plano de flujos vehiculares, interrumpiendo la circulación peatonal.

Imagen 187 Fotografía Carrera 55 donde se muestra la disminución del área de andén para destinarla a bahías de estacionamientos. Fuente: Google earth.

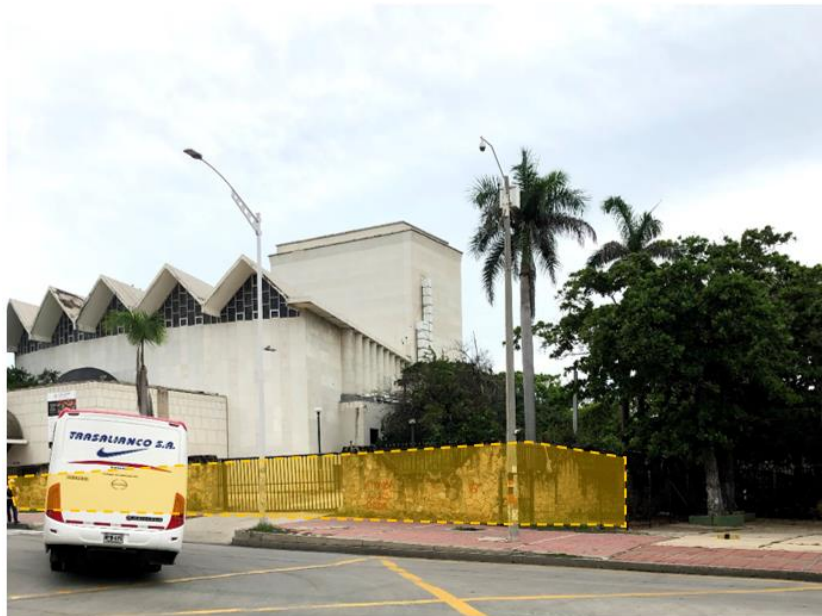
Esta situación se agudiza debido al tipo de cerramiento en piedra del Teatro Amira de la Rosa, este cerramiento corta visualmente la conexión entre el espacio público y el interior de la manzana, generando zonas con poco tránsito de peatones y áreas oscuras en la colindancia con los predios vecinos, a nivel urbanas estas condiciones generan zonas oscuras donde la percepción de seguridad disminuye.

Imagen 188 Cruce peatonal de la calle 52 frente al Teatro Amira de la Rosa y la Sociedad de Mejoras públicas
