DOCUMENTO DE SOPORTE DIAGNÓSTICO

PLAN ESPECIAL DE MANEJO Y PROTECCIÓN TEATRO AMIRA DE LA ROSA Barranquilla

Bien de interés cultural del ámbito nacional Resolución 1277 de 2006

**Barranquilla-Bogotá
mayo de 2021**

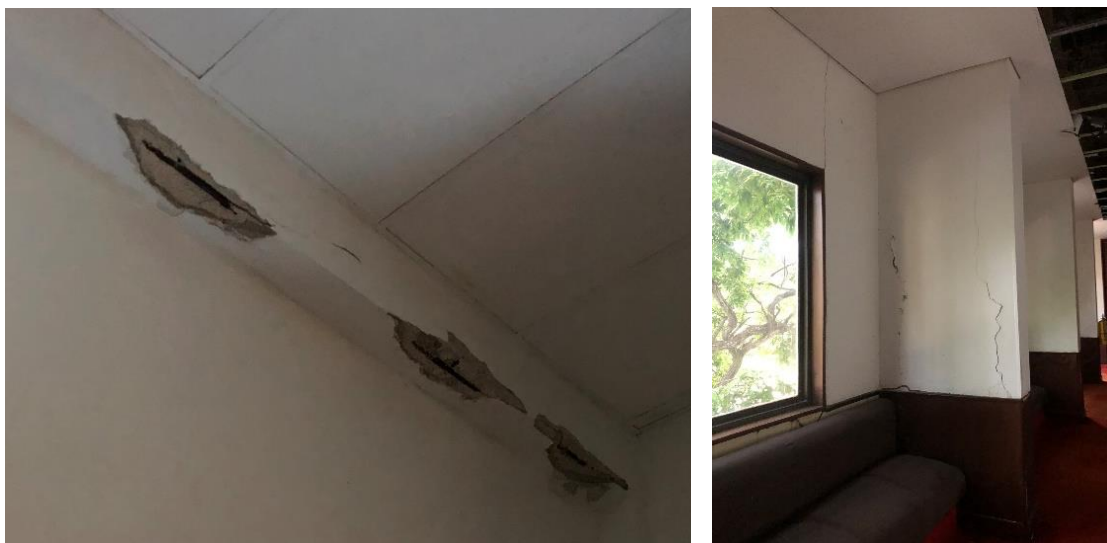
El estado de conservación de las columnas y vigas es regular, ya que la capacidad resistente se ha visto fuertemente afectada debido a los procesos avanzados de carbonatación y corrosión del acero, sumado a que no cuenta con un sistema de resistencia sísmica actualizado, por lo que requiere un reforzamiento para que cumpla con el reglamento NSR-10.

Imagen 189. Presencia de carbonatación en Viga. Presencia de fisuras en columnas.

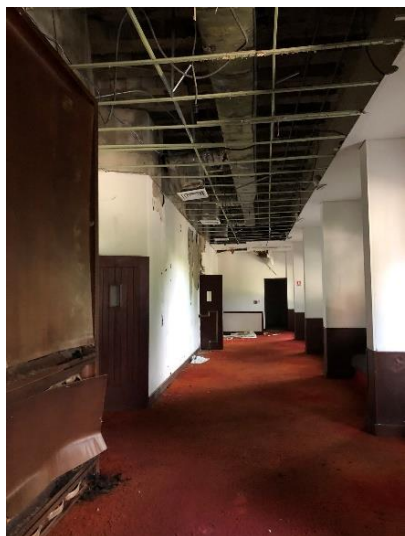
Imagen 193. Pérdida de cielorraso (izquierda). Fotografía del foyer (derecha).

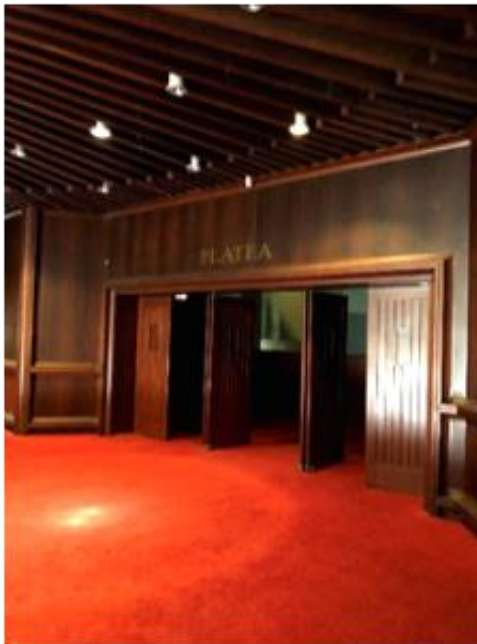
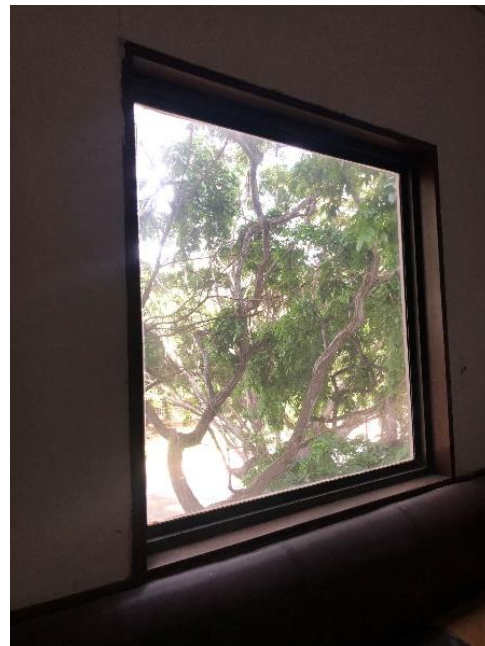
En las puertas, ventanas y barandas interiores se conserva la totalidad de elementos originales, no se evidencian vanos tapiados o nuevos al interior por necesidades de uso, como consecuencia de la coherente espacialidad desde su origen; mientras que en las fachadas sí se evidencia el tapiado de algunos vanos en la etapa de los años 80 como consecuencia de los ajustes al diseño para la puesta en funcionamiento del teatro. Dentro de los más representativos están los ventanales verticales sobre la fachada sur que estaban desde el piso superior hasta el segundo piso del teatro; la puerta que comunicaba el vestíbulo del balcón con la terraza sobre el *lobby*, vano que no estaba contemplado en el proyecto inicial; y las dos ventanas laterales del segundo piso en el costado oriental y occidental del *lobby*.

Imagen 194. Acceso a la platea (izquierda). Imagen 195. Carpintería (derecha).

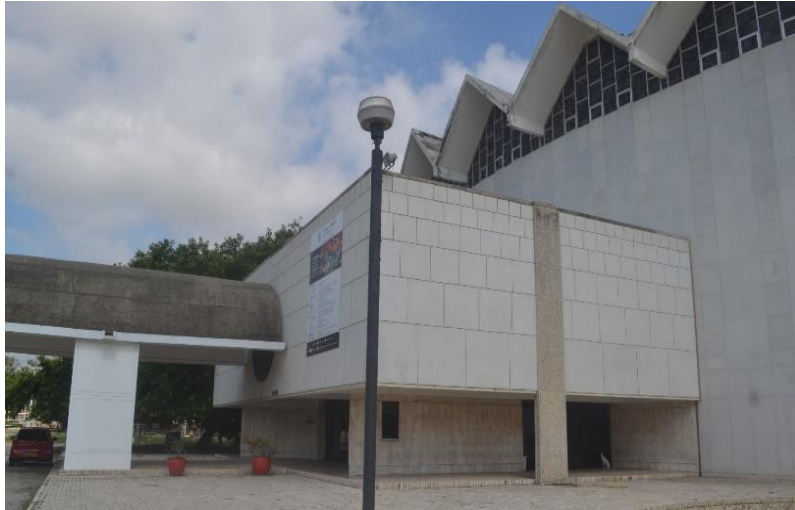
Imagen 205. Fachada sur o acceso principal.

De esta manera, el ángulo solar del solsticio de invierno afecta principalmente la fachada sur, Y por su parte, el ángulo solar del solsticio de verano afecta la fachada norte. La incidencia de la radiación solar sobre la fachada sur (acceso principal) es de gran importancia durante el solsticio de invierno y especialmente en el área de los vitrales. Los elementos de fachada, tales como la marquesina de acceso y el alero proporcionado por el volumen del segundo nivel, se constituyen en elementos de protección solar. Sin embargo, el *hall* central del primer piso se ve afectado por la radiación que penetra la fachada de vidrio del acceso principal.

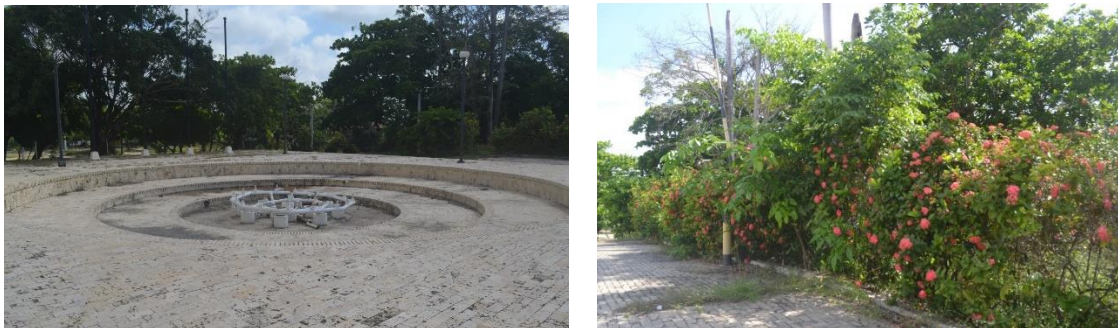
Imagen 209. Textura y color del piso.

La textura del piso que rodea el teatro, en su fachada principal, es una piedra caliza de color claro, que durante el día produce gran deslumbramiento que afecta el confort lumínico de las personas que visitan el teatro en dichas horas. En el área de parqueadero y de jardines se observan árboles y arbustos que confieren un aporte de sombra y frescura para el microclima.

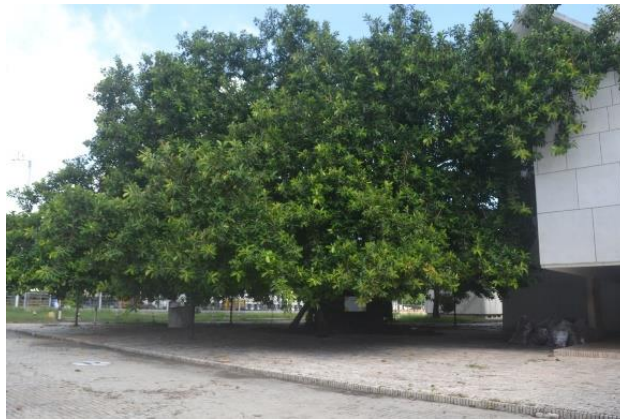
Imagen 211. Árbol de caucho.

Se destaca la importancia de la presencia de un árbol de caucho de gran porte plantado en la fachada occidente, hacia el sur del edificio, el cual representa parte de la imagen del teatro y proporciona un microclima agradable, *que recomendamos conservar*. En general, la siembra de árboles en el entorno del teatro contribuye a crear espacios armónicos y relajantes, a absorber la contaminación y el polvo ambiental, y a reducir la temperatura del aire por efecto de sombreado y de evapotranspiración.

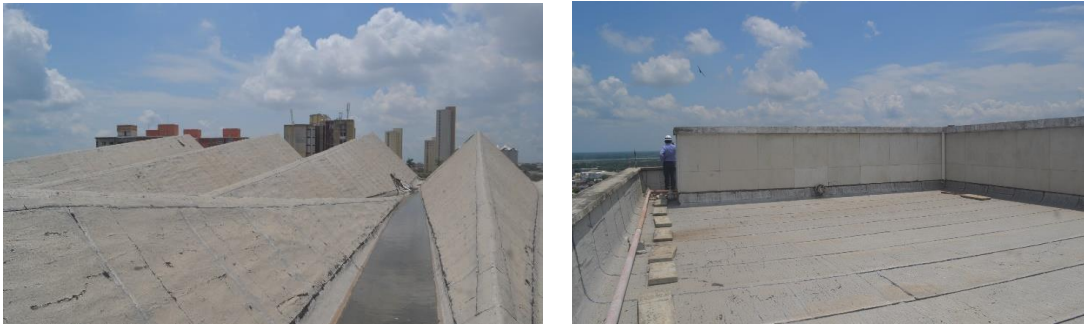
Imagen 212. Cubierta plegables.

Las cubiertas en concreto del edificio (plegada y azotea), reciben radiación solar directa durante todo el año en las horas del día, desde las 8h hasta las 16h, aproximadamente, por lo cual la ganancia térmica es importante y se irradiaría al interior del edificio.

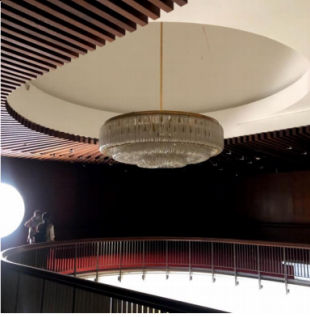
2.2 Ubicación	Teatro Amira de la Rosa Carrera 54 # 52-92 Barranquilla – Atlántico.		2.3 Código	
3. CARACTERÍSTICAS				
3.1 Técnica y material	Metal fundido con elementos en vidrio.		3.7 Fotografía	
<p>3.2 Descripción Una lámpara de araña es un elemento de iluminación, que suele colgar del techo y que mediante el uso de fuentes de luz y elementos refractantes (principalmente de gemas, vidrio o plástico) contribuyen a crear un ambiente elegante.</p> <p>Esta lámpara se encuentra anclada al techo por medio de un tubo o elemento metálico circular dorado, este a su vez sujeta una estructura de elementos lineales de forma octagonal que sirve de sostén a tres círculos metálicos de los cuales se soportan los bombillos redondos y las lagrimas de vidrio encargadas de reflejar la luz en el espacio. El círculo exterior o de mayor tamaño sujeta elementos en vidrio de forma cuadrada con sus bordes redondeados, el círculo intermedio y menor contienen los cristales en forma de lagrimas.</p> <p>La lámpara central ubicada sobre la escalera de acceso presenta un mayor tamaño, mientras que las ubicadas en los costados laterales presentan un menor tamaño.</p> <p>Las lámparas fueron sometidas a mantenimientos en aproximadamente tres ocasiones, los trabajos fueron realizados por la firma Bacarat en épocas cuando el teatro se encontraba cerrado; estas fueron desmontadas, se limpiaron y se reemplazaron las partes defectuosas y faltantes.</p>

3.3 Dimensiones en Cms	Espesor	Cintura		
Alto	cm <input type="checkbox"/> mayor <input type="checkbox"/> menor	Largo manga	2 lámparas de cristal de 1,2 m de diámetro 0,4 m de alto	
Ancho	cm <input type="checkbox"/> mayor <input type="checkbox"/> menor	Tiempo	1 lámpara de cristal de 2,5 m de diámetro 0,8 m de alto	
Largo	cm <input type="checkbox"/> mayor <input type="checkbox"/> menor	Variable		
Profundidad	Tórax	Otro

3.5 Estado de integridad			3.6 Estado de conservación	
Completo <input checked="" type="checkbox"/>	Fragmentado <input type="checkbox"/>	Agregado <input type="checkbox"/>	Bueno <input type="checkbox"/> Regular <input checked="" type="checkbox"/> Malo <input type="checkbox"/>	
Incompleto <input type="checkbox"/>	Unido <input type="checkbox"/>	Descosido <input type="checkbox"/>
