FICHA DE INVENTARIO DE BIENES CULTURALES MUEBLES

1.1 Título o nombre	LAMPARA CENTRAL Y LAMPARAS LATERALES (2)			1.2 Uso Original	Decorativo	Uso actual	Decorativo
1.3. Colección/Conjunto/Juego				1.4 Número de piezas	3		
1.5 Autor	Anónimo				Firmado <input type="checkbox"/>	Marcado <input type="checkbox"/>	Atribuido <input checked="" type="checkbox"/>
1.6 Nacionalidad	Colombia			1.7 País de origen			
1.8 Época	Siglo XX			1.9 Fecha	1982	Fecha	Si <input type="checkbox"/> No <input checked="" type="checkbox"/>
1.10 Propietario	Banco de la República			Identificación			
Dirección	Calle 12 4 - 55	Municipio/distrito	Bogotá	Depto.	Atlántico		
Teléfono	3431111	Municipio/distrito		Correo electrónico

2.1 Entidad custodia	Banco de la República			Identificación			
Dirección	Calle 12 4 - 55	Municipio/distrito	Bogotá	Departamento			
Teléfono	3431111	Fax		Correo electrónico			
2.2 Ubicación	Teatro Amira de la Rosa Carrera 54 # 52-92 Barranquilla – Atlántico.			2.3 Código

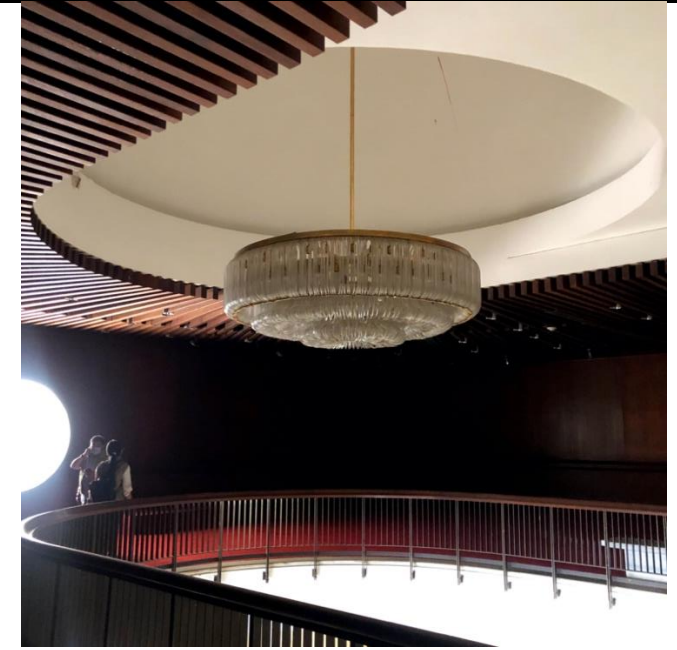
3.1 Técnica y material	Metal fundido con elementos en vidrio.			3.7 Fotografía			
------------------------	--	--	--	----------------	--	--	--

Esta lámpara se encuentra anclada al techo por medio de un tubo o elemento metálico circular dorado, este a su vez sujeta una estructura de elementos lineales de forma octagonal que sirve de sostén a tres círculos metálicos de los cuales se soportan los bombillos redondos y las lagrimas de vidrio encargadas de reflejar la luz en el espacio. El círculo exterior o de mayor tamaño sujeta elementos en vidrio de forma cuadrada con sus bordes redondeados, el círculo intermedio y menor contienen los cristales en forma de lagrimas.

La lámpara central ubicada sobre la escalera de acceso presenta un mayor tamaño, mientras que las ubicadas en los costados laterales presentan un menor tamaño.

3.5 Estado de integridad			3.6 Estado de conservación		
Completo <input checked="" type="checkbox"/>	Fragmentado <input type="checkbox"/>	Agregado <input type="checkbox"/>	Bueno <input type="checkbox"/> Regular <input checked="" type="checkbox"/> Malo <input type="checkbox"/>		
Incompleto <input type="checkbox"/>	Unido <input type="checkbox"/>	Descosido <input type="checkbox"/>

ESTADO DE CONSERVACION: Presentan suciedad acumulada debido a la falta de mantenimiento.
Faltantes parciales de los vidrios en forma de lágrimas y del cableado eléctrico.

Las lámparas fueron sometidas a mantenimientos en aproximadamente tres ocasiones, los trabajos fueron realizados por la firma Bacarat en épocas cuando el teatro se encontraba cerrado; estas fueron desmontadas, se limpiaron y se reemplazaron las partes defectuosas y faltantes.
