AUTO No. 2026-0026

“Por medio del cual se ordena el cierre de la etapa de averiguación preliminar AP 2025-0050 y se ordena la apertura del proceso administrativo sancionatorio”

(...) 2. ESTADO ACTUAL INMUEBLE – VISITA A INMUEBLE: JULIO 4 DE 2025:

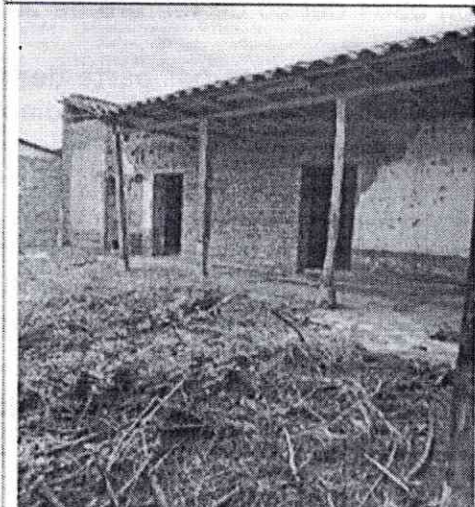
Fotografía 7. Pone de presente nuevamente aspectos de presente la intervención con los tipos de mampostería (adobe/ladrillo), sin mayor análisis técnico de dos tipos de técnicas constructiva y su comportamiento estructural, así como el daño en los soportes o columnas de los corredores.

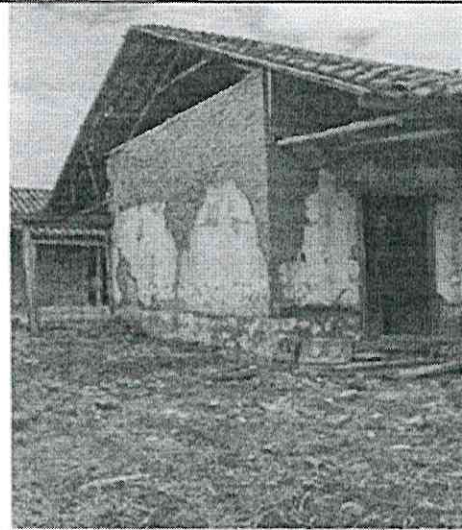
Fotografía 9. *Pone de presente nuevamente aspectos de presente la intervención con los tipos de mampostería (adobe/ladrillo), sin mayor análisis técnico de dos tipos de técnicas constructiva y su comportamiento estructural, así como el daño en los soportes o columnas de los corredores.*

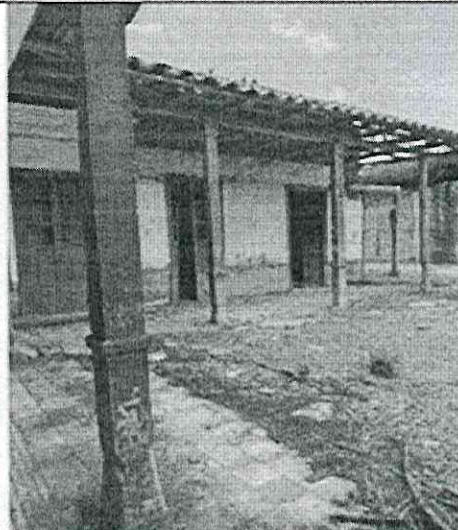
Fotografía 10. *La pérdida de elementos constitutivos de las cubiertas, permite el ingreso de humedad hacia el interior del inmueble, afectando la constitución de los muros de adobe. Igualmente se ve afectado, el sistema estructural de cubierta en madera, por la exposición a la humedad, de manera permanente. Los pilares en madera de los corredores, presentan desgaste, pérdida de sección, alabeo y fractura.*

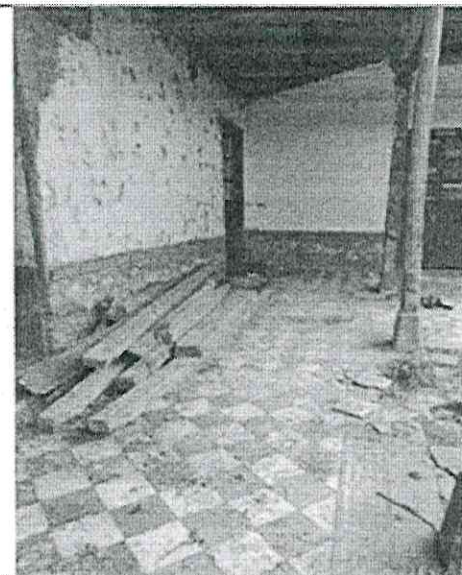
Fotografía 11. *Los pisos también hacen parte de este mismo panorama: fracturados, con asentamientos, excavaciones para introducir tuberías sanitarias o realizar cajas de inspección, sin restitución de la zona y análisis de reposición sobre el bien patrimonial.*

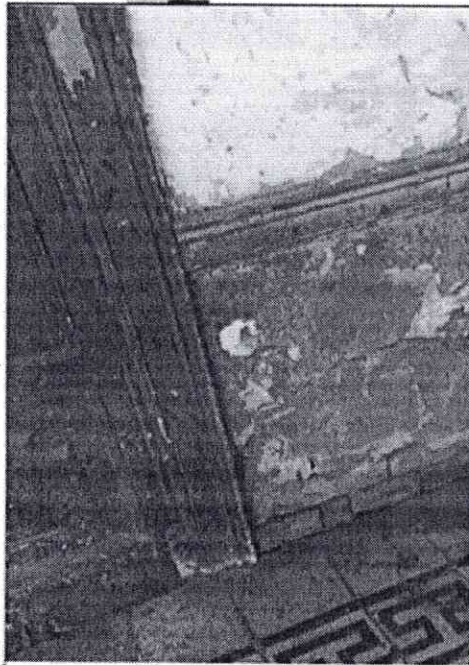
Fotografía 13. En la parte interna del inmueble, es más evidente el deterioro, los muros denotan la pérdida del acabado, pintura craquelada, con exposición del material terreo, resanes aplicados sin técnica y suciedad.

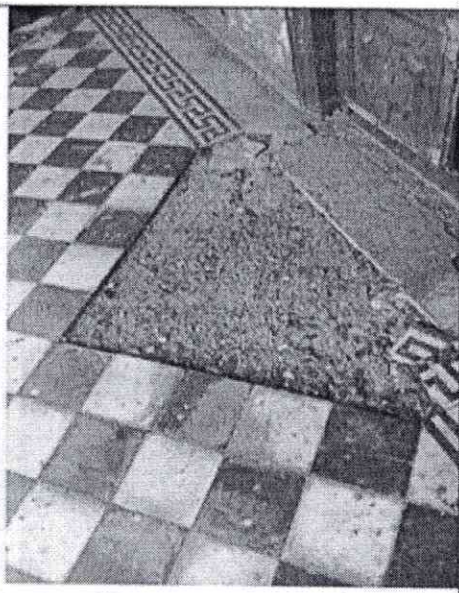
Fotografía 16. Los pisos también hacen parte de este mismo estado de daño: fracturados, con asentamientos, excavaciones para introducir tuberías sanitarias o realizar cajas, sin restitución y análisis de reposición sobre el bien patrimonial.

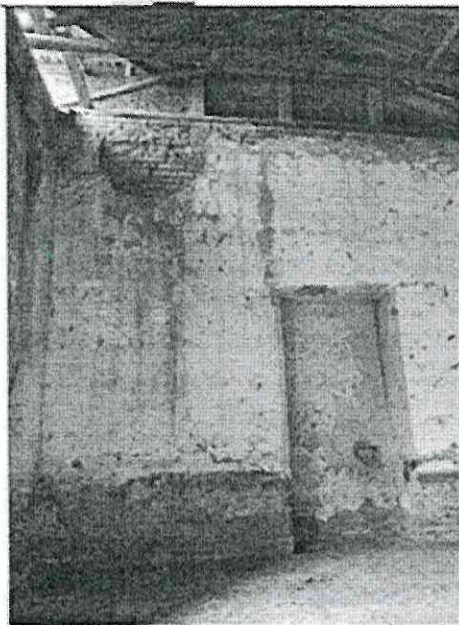
Fotografía 17. visualiza las grandes aberturas que se tienen en cubierta, permitiendo el paso de aguas hacia los muros y demás elementos.

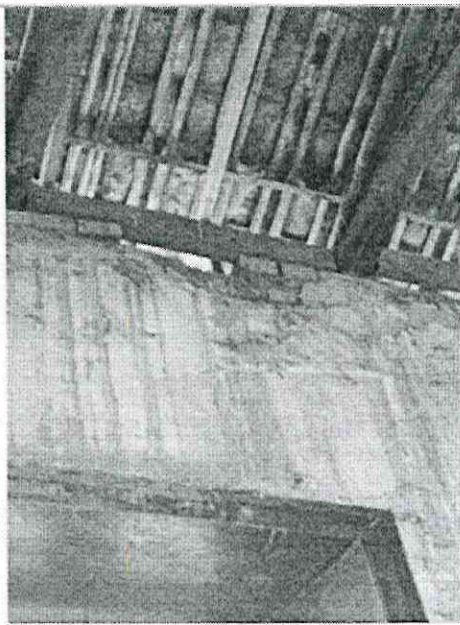
Fotografía 18. también permite inducir que se han repuesto elementos de cubierta, pero no se ha terminado el sellado muros-cubierta.

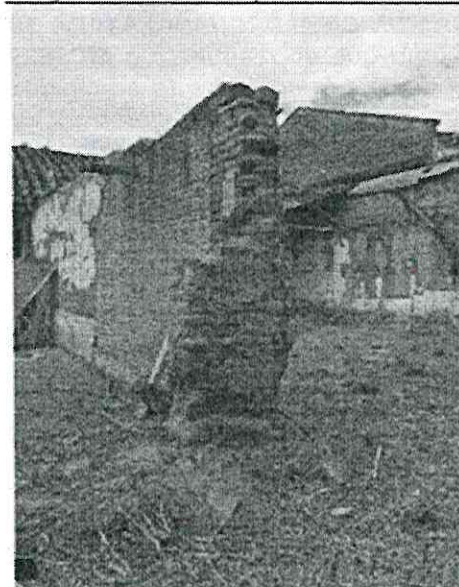
Fotografía 19. Correspondiente a la demolición de la edificación en su fondo o zona sur. Solo subsiste una parte del muro que cerraba la estancia y el muro perimetral colindante con el predio vecino: en estado de desprotección.
