CITACIÓN POR AVISO

AUTO No. 2026-0042

“Por el cual se ordena la apertura de un procedimiento administrativo sancionatorio PAS 2026-0014 y se formula pliego de cargos”

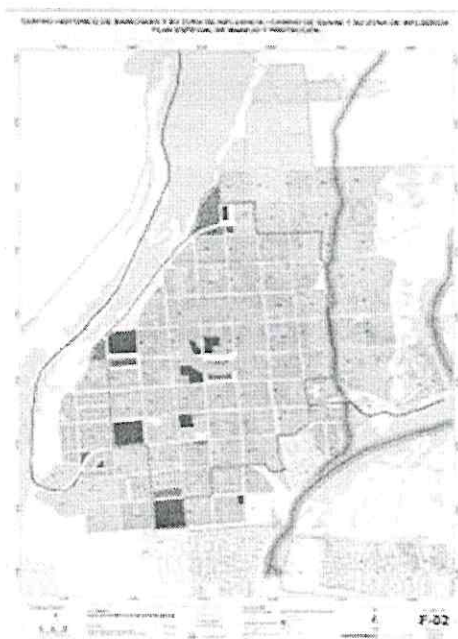
Imagen 1. Izquierda. Plano F-02, Niveles Permitidos de Intervención. Señalada con un círculo amarillo la manzana 45 y con celeste, color correspondiente a los predios nivel 3, el predio 09. Fuente: Resolución 4261 de 2018.

En ese orden de ideas, el inmueble con nomenclatura calle 6 n. ° 7 – 25, localizado en la manzana 45, en el predio 9; el cual anteriormente contaba con nivel permitido de intervención 2, a partir de la Resolución 4261 de 2018 cuenta con nivel 3, Conservación contextual, el cual se aplica a:

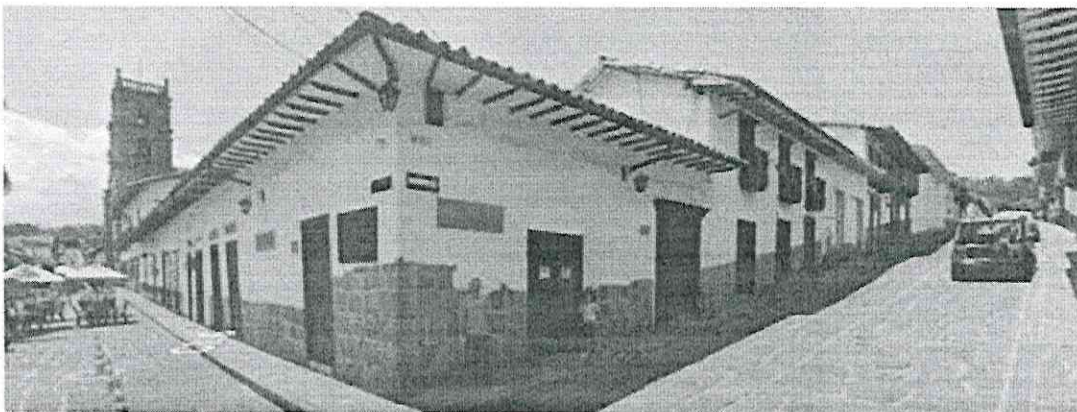
Imagen 7. Escalonamiento de los inmuebles, propio de la fisonomía de la Calle Real, perspectiva. Fuente: Google Earth.

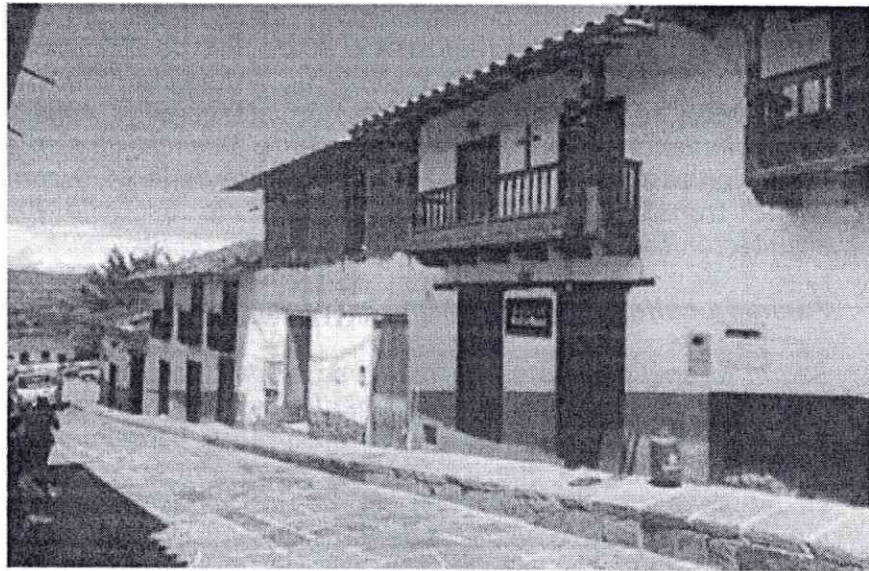
“En el plano aprobado se aprecia un cambio de altura en la cubierta con respecto a la edificación vecina, el cual no se refleja en la obra construida, generando una diferencia perceptible a simple vista. Esta situación afecta negativamente el contexto urbano del municipio de Barichara, reconocido como Bien de interés Cultural de carácter nacional y considerado uno de los municipios patrimonio de Colombia caracterizado por sus escalonamientos en cubiertas, elementos que hacen parte del paisaje arquitectónico que se busca conservar. La alteración de estos elementos rompe con la coherencia visual del conjunto urbano, comprometiendo el valor patrimonial del entorno.”

Imagen 8. Fotografía de las obras en ejecución. Señalada con línea roja segmentada la altura aproximada que debería tener la cubierta. Fuente: visita técnica realizada el 30 de julio de 2025.

En consecuencia, de los elementos probatorios recaudados se observa que, el inmueble ubicado en la calle 6 n.º 7-25 del centro histórico de Barichara cuenta con una Licencia de Construcción (n.º 112-2024, Resolución 530 del 20 de diciembre de 2024). Sin embargo, informes de la Inspección de Policía y una visita técnica de la Dirección de Patrimonio y Memoria evidenciaron que las obras ejecutadas presuntamente no corresponden a lo autorizado ni a lo establecido en las Resoluciones 0688 de 2015 y 4261 de 2018. Se constató incumplimiento debido a que el proyecto no consideró preexistencias como el desnivel de la vía y la altura real del inmueble colindante. Como resultado, la altura propuesta no se integra

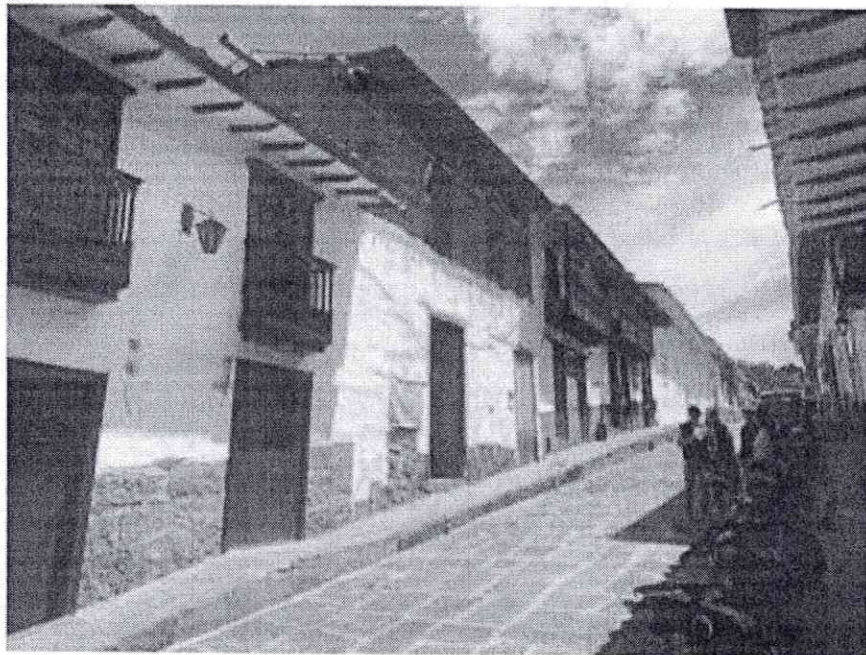
Imagen 9. Fotografía de las obras en ejecución. Señalada con línea roja segmentada la altura aproximada que debería tener la cubierta. Fuente: visita técnica realizada el 30 de julio de 2025. „
