PROCEDIMIENTO ADMINISTRATIVO SANCIONATORIO
AUTO No. 2025-0041

“Por medio del cual se ordena el archivo de un antecedente”

<p>ALCALDÍA DE MANIZALES</p>	<p>ALCALDÍA DE MANIZALES</p> <p>SERVICIO AL CLIENTE</p> <p>ACTA PARA VISITAS DE INSPECCIÓN, OBSERVACIÓN O RECOLECCIÓN DE INFORMACIÓN</p>			<p>PSI-SAC-FR- 01</p> <p>Estado Vigente</p> <p>Versión 2</p>
	<p>ACTA PARA VISITAS DE INSPECCIÓN, OBSERVACIÓN O RECOLECCIÓN DE INFORMACIÓN</p>

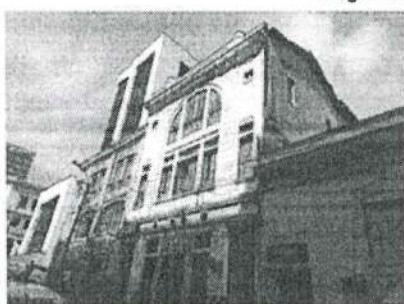
2. Se trata de una edificación de tres niveles construidos en un sistema estructural en bahareque (entrámado de guadua y madera forrado en esterilla de guadua y recubrimiento de mortero de cemento) con vigas y columnas en madera, algunas zonas se encuentran cubiertas con láminas de madera, el entrepiso es una estructura de madera, y la cubierta o techo es una estructura de madera.

Imagen 2. Fachada del inmueble.

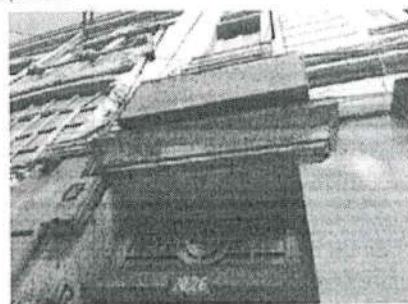
4. En la vivienda son perceptibles algunas patologías de la estructura donde se pueden enumerar las siguientes:
 - La zona de la fachada presenta algún fisuramiento (separación) del revoque con el resto de la estructura.

Imagen 3. Daños sobre la fachada

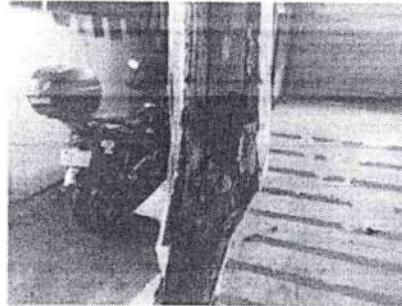
- Se evidencia el colapso parcial de una zona de la vivienda, existe un asentamiento moderado-grave, entre el entrepiso del primer y segundo nivel de la edificación este se hace más evidente en el área de la circulación del segundo nivel.

Imagen 4. Colapso de elemento estructural.

Se concluye que las viviendas presentan una clasificación de habitabilidad con base en los niveles de riesgo: **USO RESTRINGIDO (parcialmente habitable)**, y se solicita a la Secretaría de Gobierno realice los trámites pertinentes según sus competencias por **AMENAZA DE RUINA PARCIAL** específicamente sobre la zona posterior del predio, ya que no existen condiciones necesarias de seguridad, existen daños en los elementos estructurales, y como cuerpo rígido no tendría reacciones necesarias para el desarrollo del equilibrio y menos ante un evento principal (sismo).

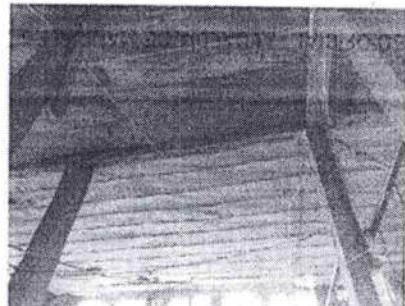
- Ruptura de los elementos tipo columna de madera que unen el entrepiso con la cimentación de la vivienda.
- Se debe garantizar que los elementos de apoyo no fallen (nudos entre vigas y columnas) y es evidente la falta de una adecuada conectividad entre estos elementos.

Imagen 5. Rompimiento de vigas

1. Las estructuras de madera por estar fabricadas con un material de origen natural deben tener un adecuado mantenimiento preventivo, que garantice, que los elementos no sean alacados por insectos u hongos durante su vida útil. Es evidente que la vivienda no cumple con lo establecido en la NSR-10; posee una deficiencia en cuanto al sistema constructivo al manejo de las aguas lluvias, factores que aumentan las condiciones de riesgo del sector.
2. Es así que, una vez evaluados los siguientes aspectos, según el **MANUAL DE CAMPO PARA LA INSPECCIÓN DE EDIFICACIONES DESPUÉS DE UN SISMO**, de la Asociación Colombiana de Ingeniería Sismica -AIS:

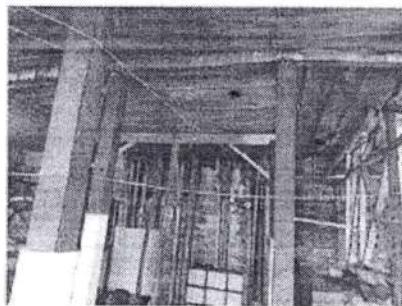
Imagen 6. Apuntalamiento de la estructura

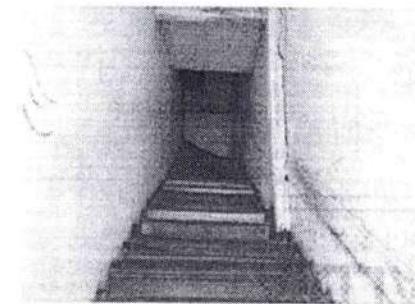
- Las escalas de ingreso al tercer nivel son en madera, las mismas se encuentran en regular estado, se perciben con una leve inclinación.

Imagen 8. Colapso de escalas.

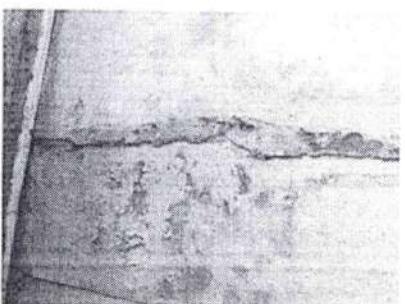
- Se evidencia problemas en la cubierta permitiendo el ingreso y filtración de las aguas lluvia; teniendo en cuenta la tipología de la edificación (bahareque y madera) alguno de los materiales están afectados.

- Los muros perimetrales de las residencias del segundo nivel presentan algunas fisuras.
- Los elementos no estructurales (superficie de pisos, cielo raso, muros divisorios), se encuentran en regular estado, con presencias generalizadas de humedades.

Imagen 9. Humedades al interior del predio
