DOCUMENTO SÍNTESIS DE FORMULACIÓN

PLAN ESPECIAL DE MANEJO Y PROTECCIÓN TEATRO AMIRA DE LA ROSA - Barranquilla

Bien de Interés Cultural del Ámbito Nacional - Resolución 1277 de 2006

Barranquilla- Bogotá
Mayo 2021

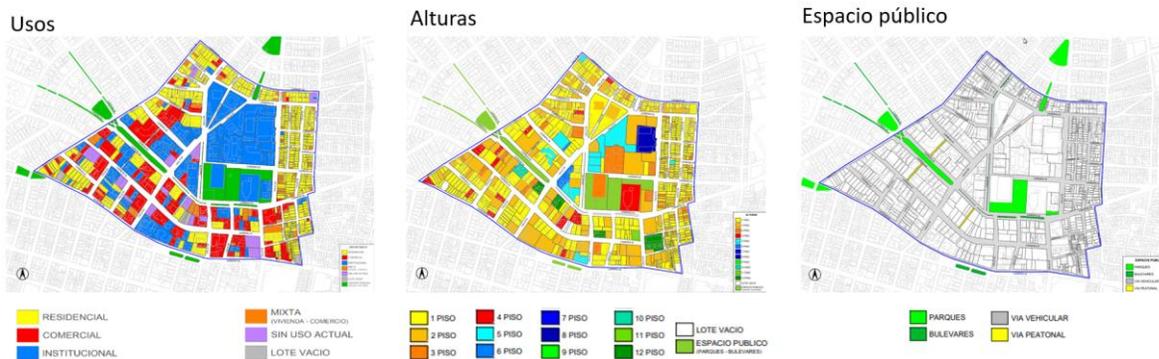
Imagen 1 Planos de levantamiento urbano de usos, alturas y espacio público de la zona de estudio

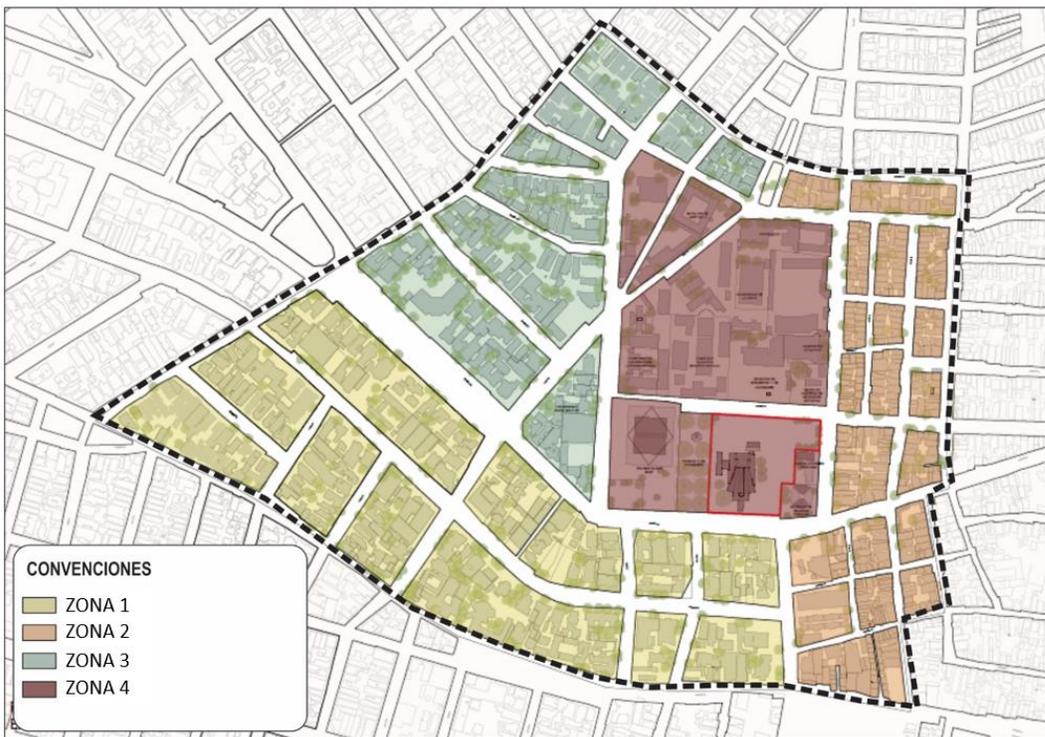
Imagen 2 Plano de zonas homogéneas

Zona 1 - Tendencia comercial:

Zona 2 -Residencial:

Zona 3 - Barrio el Prado y Bellavista:

Zona 4 - Equipamientos:

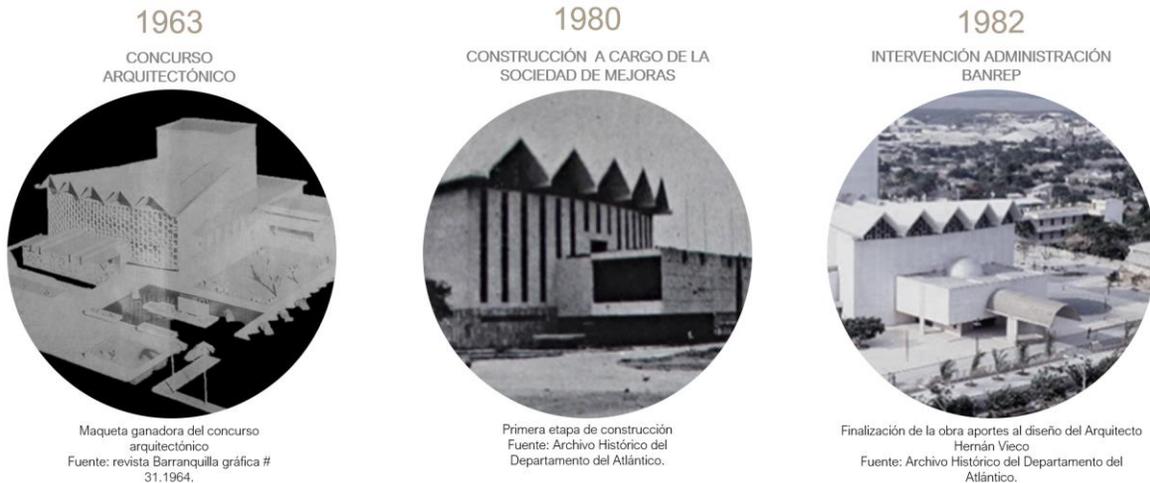
Los estudios históricos presentan la evolución en el tiempo del sector, las condiciones sociales, políticas y económicas que llevaron a la construcción del Teatro, y el proceso de construcción que fue clasificado en 3 etapas:

En la primera etapa se destaca el diseño ganador del concurso de arquitectura para la construcción del Teatro Municipal del año 1963 a cargo de los arquitectos Zeisel, Magagna & Lignarolo, que definió

La segunda etapa reúne el proceso de construcción del Teatro hasta el año 1980. Para este momento sus fachadas, especialmente la fachada principal, presentaban una serie de vanos verticales y una terraza sobre el volumen frontal. Los exteriores contemplaban la ubicación de los estacionamientos sobre el costado izquierdo en el área donde hoy se localiza el Parque Once de Noviembre.

La etapa final, comprendida entre los años 1980 y 1982, a cargo del Banco de la Republica, “es considerado al periodo más importante del teatro, pues es donde se termina la obra con acabados definitivos, se instalan los equipos técnicos y se da la apertura del Teatro Municipal².” Se realizaron aportes de diseño arquitectónico y de interiorismo a cargo del Arquitecto Hernán Vieco, y se desarrollaron las siguientes obras:

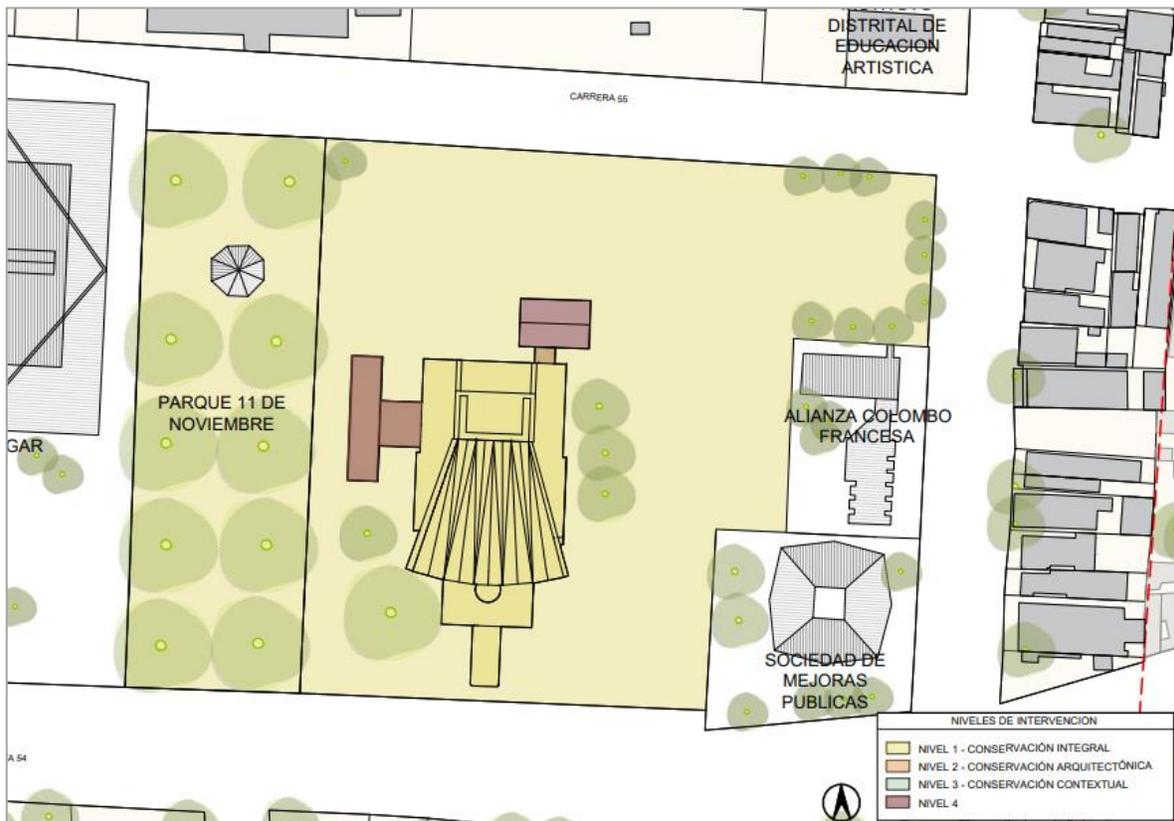
Imagen 3 Niveles de intervención para el Teatro Amira de la Rosa Fuente: Consorcio NVP

Nivel 1 de conservación: Edificio Principal del Teatro Amira de la Rosa
Área libre del predio
Parque Once de Noviembre

Nivel 4 de conservación: Antiguo campamento de la obra
Volúmen del cuarto de máquinas
